ZP Zielplanung Neuausrichtung Somatik und ZSG

## 1. Bestandsbewertung **baulich**

## Einleitung

## Lage und Gliederung

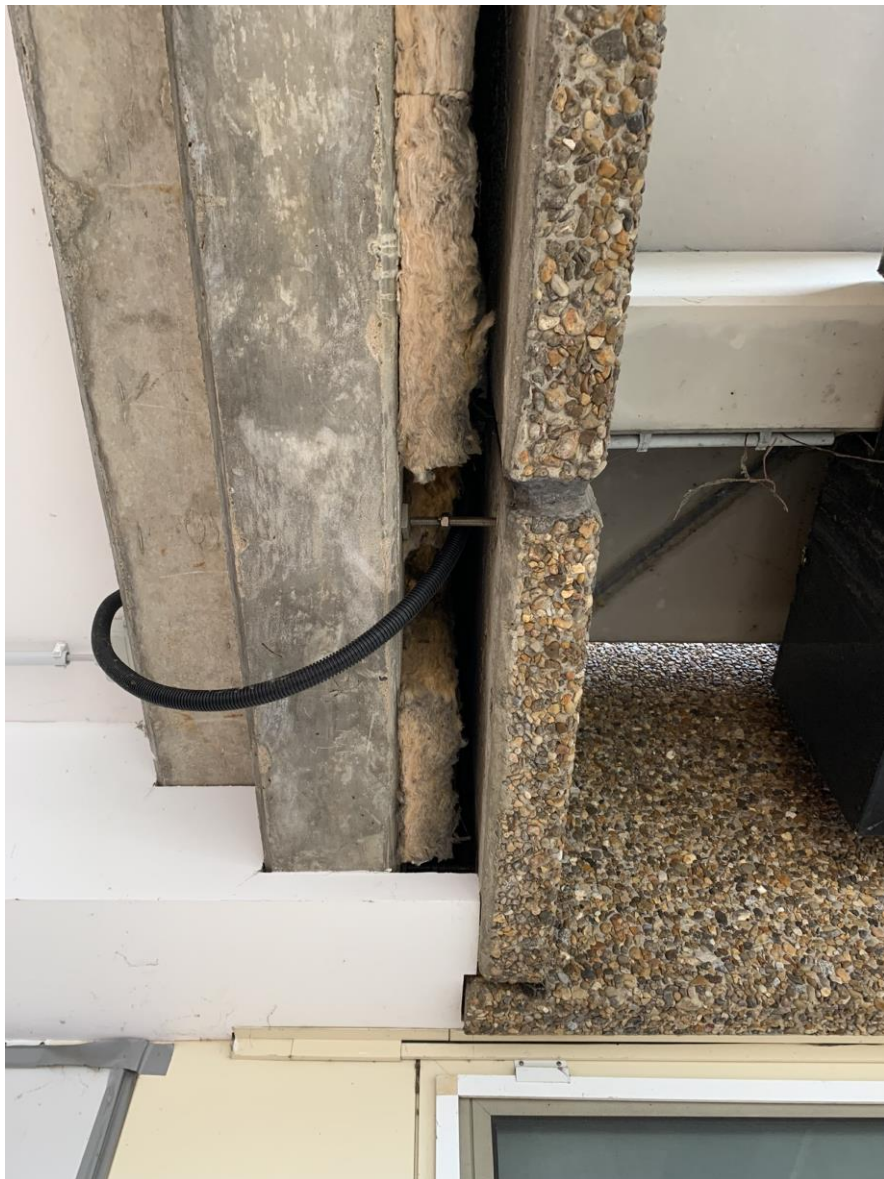
Vorhangfassade aus Stahlbetonelementen  $d=80\text{mm}$  und rd. 60-80mm Mineralwoll-Dämmung (Glaswolle!): Fassade ist in erstaunlich gutem Zustand und augenscheinlich ohne größere Korrosionserscheinungen. Die Unterkonstruktion (Befestigung) konnte nicht bewertet werden, da verdeckt !  
Die Fassade erfüllt jedoch nicht annähernd die heute geltenden Wärmeschutz-Anforderungen

Flachdächer mit Gefälle als Warmdachkonstruktion. Nach Aussagen des Techn. Dienstes überwiegend bauzeitlich, jedoch nur mit eingrenzbaren Schäden. Es ist zu erwarten, dass Schäden in den kommenden 5-8 Jahren vermehrt auftreten – die Dächer haben nun rd. 40 Jahre überdauert. Dämmung entspricht nicht annähernd Wärmeschutzanforderungen.

Wie in den späten 1970er Jahren noch üblich sind Innenwände in Mauerwerk errichtet, überwiegend 24cm und 17,5cm, je nach Anforderung und Geschosshöhe. Dies bietet zwar hohe Schallschutzeigenschaften, stellt v.a. jedoch ein enormes Hemmnis für raumgeometrische Anpassungen. Der erforderliche Abbruchaufwand (Lärm/Schutt) belastet umliegend betriebene Nutzungsbereiche empfindlich. Zudem ist ein deutlich höherer Abbruchkostenaufwand zu erwarten.

Bodenbeläge sind in öffentlichen Bereichen sehr robust, jedoch bauzeitlich bedingt eher düster als freundlich anmutend erhalten. In Stations- und Funktionsbereichen wurden elastische Bodenbeläge teilweise erneuert. Insgesamt wirken die Oberflächen außerordentlich gut gepflegt und instand gehalten !

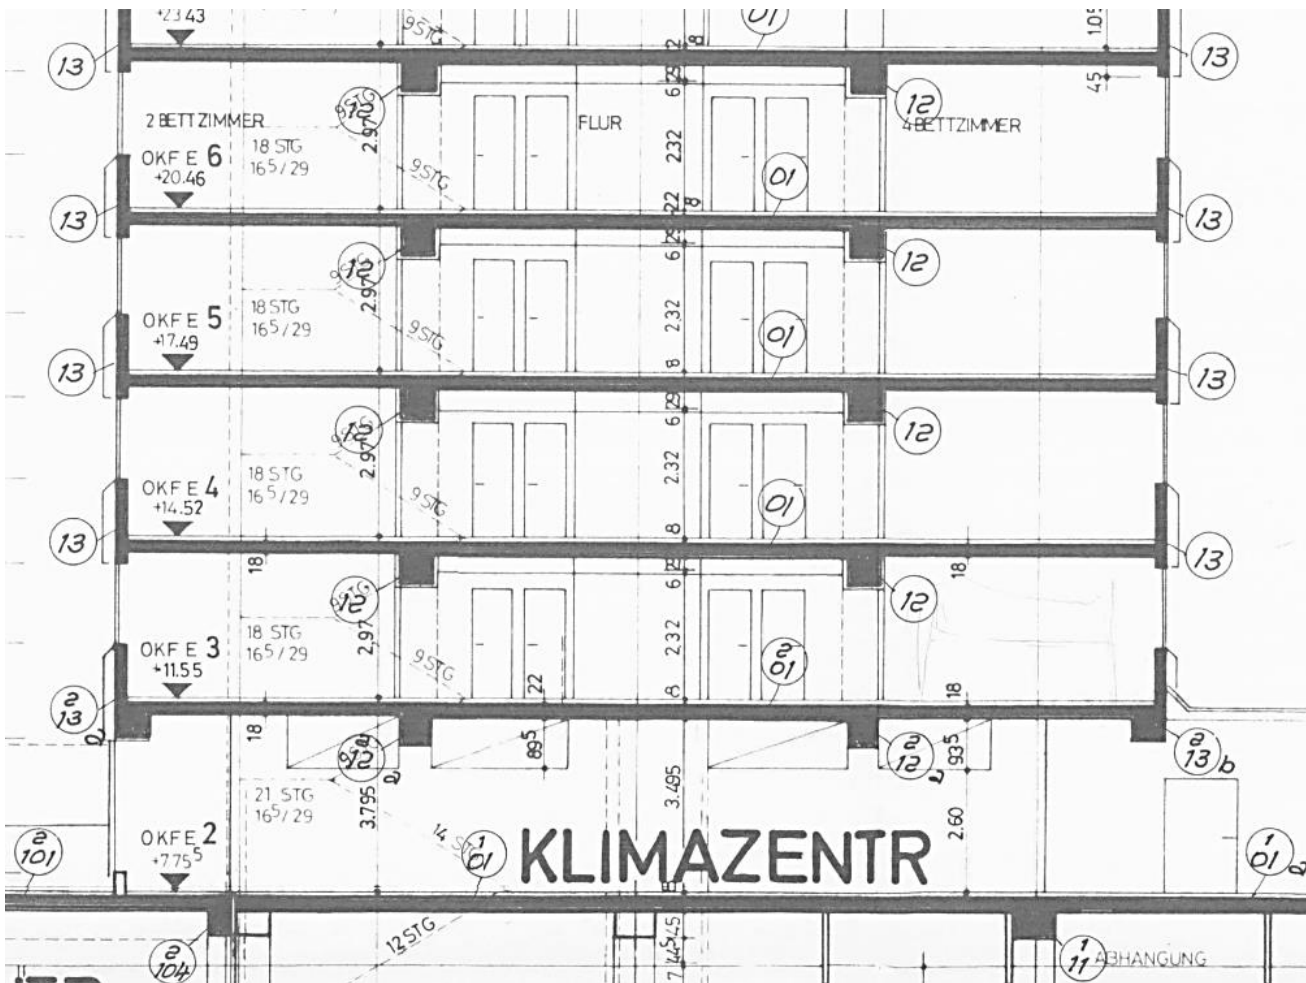
## Abb. Schnitte durch das Pflegegeschoss SOM:

Insgesamt stellt die mit 3,30m (3.OG-7.OG) sehr geringe Rohbau-Geschosshöhe die grundsätzliche Herausforderung für die Weiterentwicklung der Stationsbereiche dar !

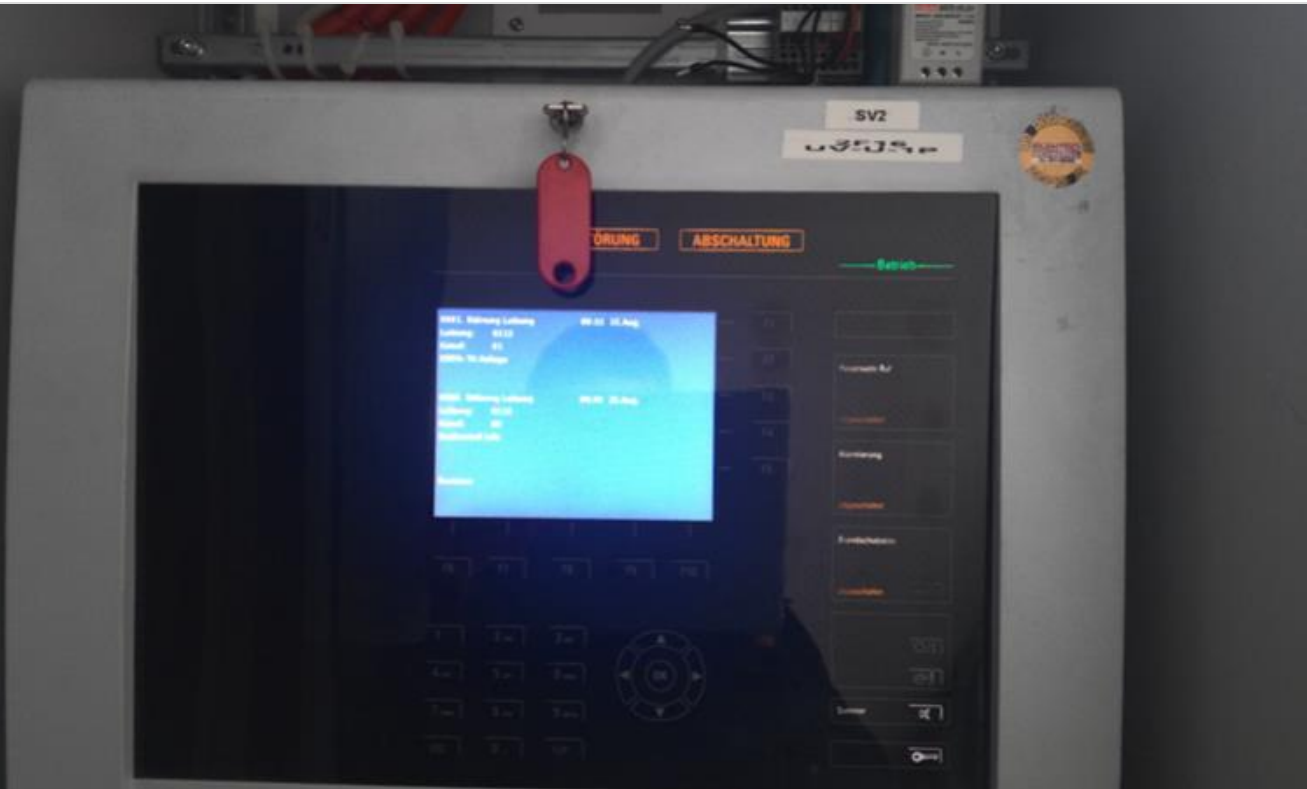
Der Zustand der Brandmeldeanlage ist als mangelhaft zu bezeichnen. Ein sicherer Betrieb ist – mit Ausnahme von sanierten Bereichen – nicht gegeben.

**Diese Mängelbeseitigung ist aufgrund der Quantität und Qualität aus fachtechnischer Sicht nur mit einem Neuaufbau der Brandmeldeanlage gegeben.** Hierzu ist ein genehmigtes

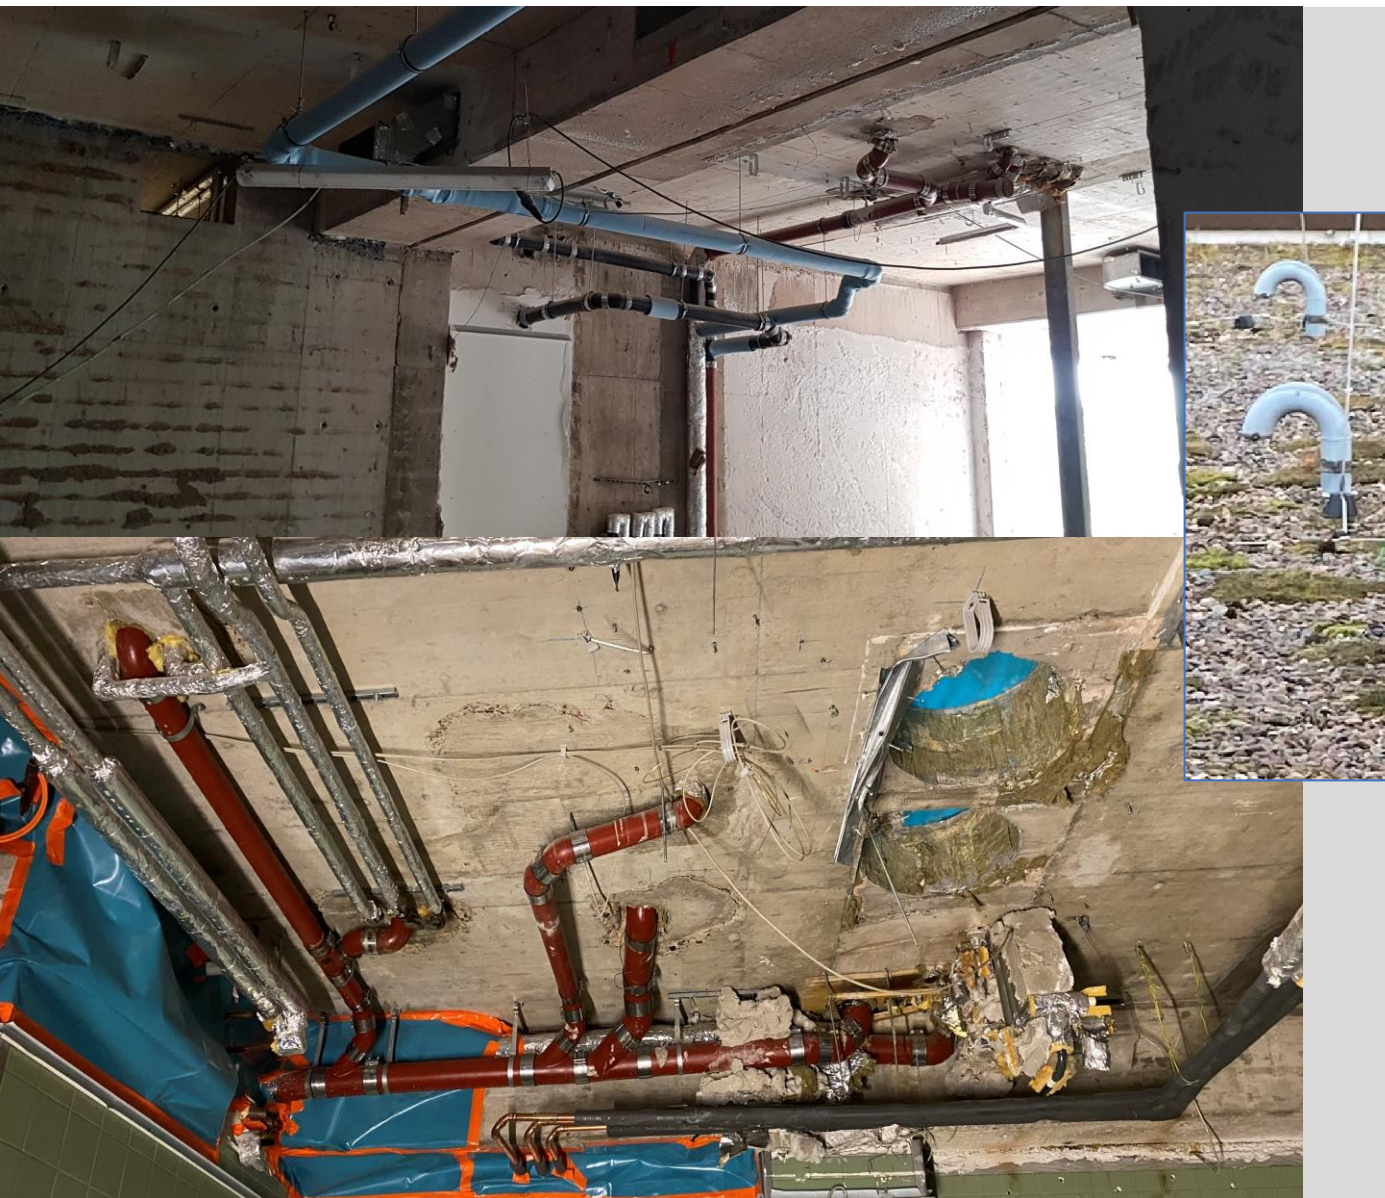
Die Schmutzwasserleitungen bestehen im Bestand zum Teil aus Gusseisernem Rohr, zum anderen Teil aus Kunststoffrohr. Dachentlüftungen sind mit einem Bogen über Dach geführt. Dies kann zu einer Unterversorgung bei der Belüftung der Schmutzwasseranlage führen und somit die vorhandene Korrosion an Sammelleitungen begünstigen (Abführung Kanalgaße nicht ausreichend gegeben).

Das Abwassernetz ist aufgrund der vielen Auffälligkeiten als stark sanierungsbedürftig (Kernsanierung) einzustufen.

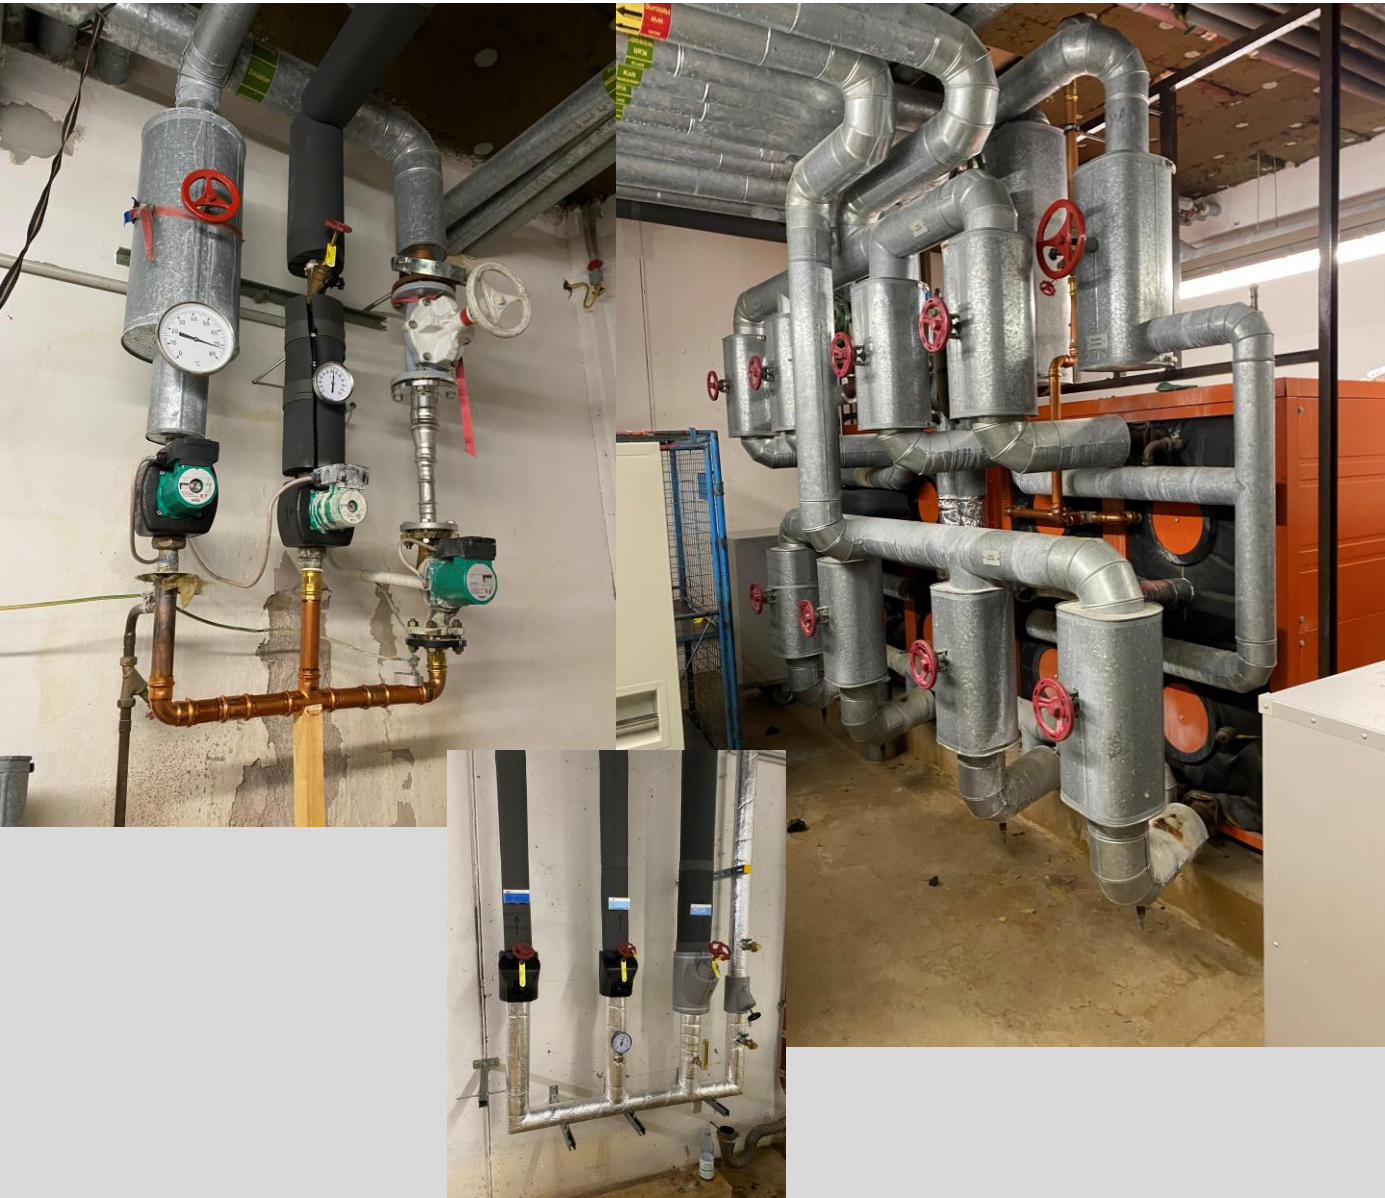
Weiterhin sind tlw. Anlagenteile abrasiv innerhalb der Leitung beschädigt.

Das bestehende Rohrleitungssystem verzeichnet zunehmend Undichtigkeiten, die notdürftig repariert werden.

Das Trinkwassernetz ist aufgrund der vielen Auffälligkeiten als stark sanierungsbedürftig (Kernsanierung) einzustufen. Ein sicherer Betrieb unter Einhaltung von Brandschutz und Trinkwasserhygiene ist – mit Ausnahme von sanierten Bereichen - nicht gegeben / möglich.

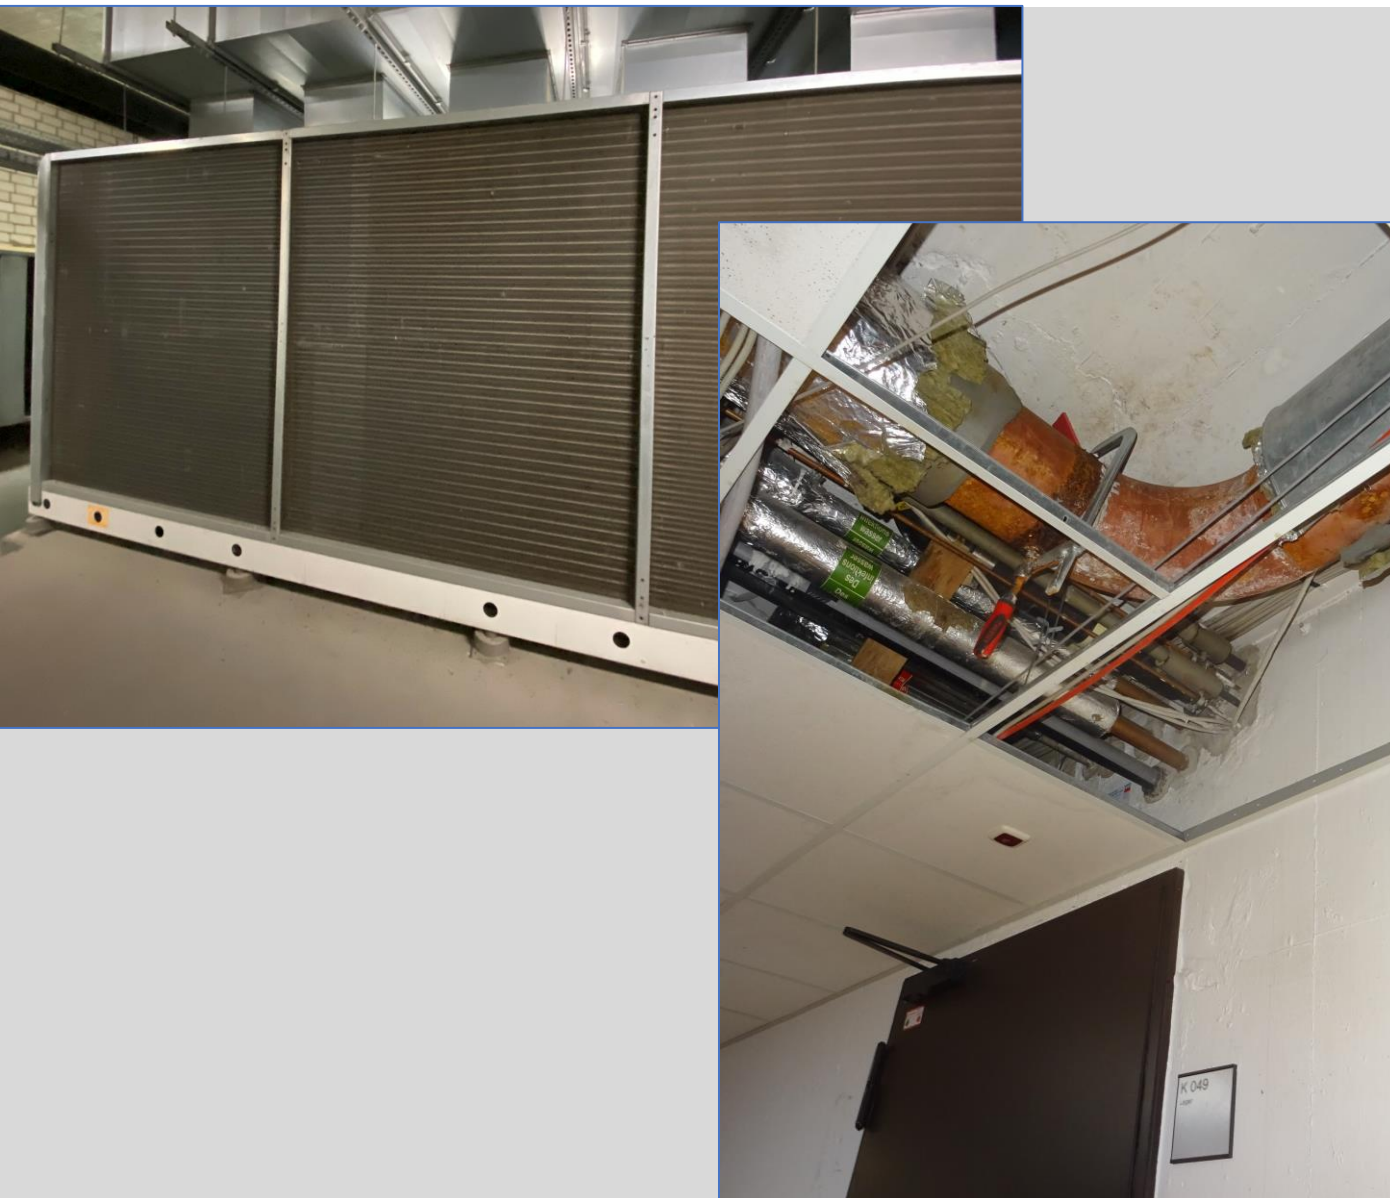
Der Zustand der raumluftechnischen Anlagen ist als mangelhaft zu bezeichnen. Ein sicherer Betrieb unter Einhaltung von Brandschutz und Hygiene ist – mit Ausnahme von sanierten Bereichen - nicht gegeben.

Die Raumluftechnischen Anlagen beinhalten wesentliche und „geringe Mängel“. Diese sind gem. Prüfbericht aus 2018 bis 10/2020 schriftlich abzumelden.

**Diese Mängelbeseitigung ist aufgrund der Quantität und Qualität aus fachtechnischer Sicht nur mittels Kernsanierung durchführbar.**

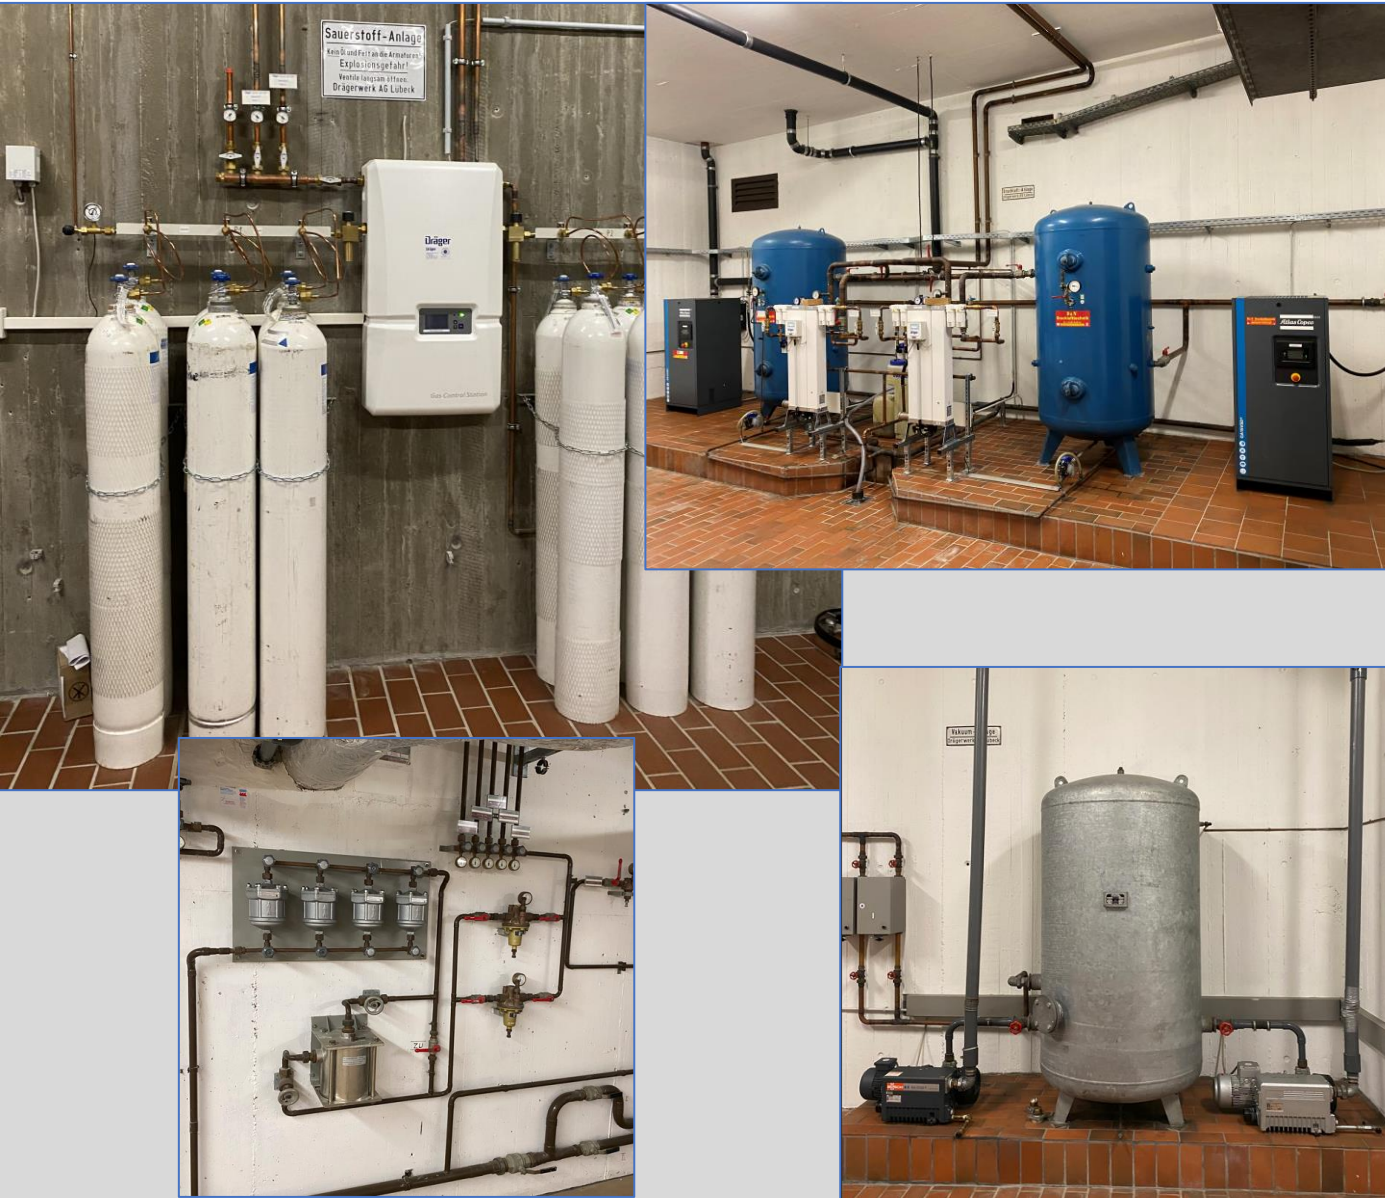
Das Verteilnetz im Klinikum ist marode und zeichnet sich durch eine immer größere Anzahl an Undichtigkeiten aus. Ein Korrosionsschutz der Leitungen ist nicht gegeben. Ein weiterer Anstieg der Anzahl an Undichtigkeiten ist zu erwarten.
