# Artenschutzrechtliche Kontrolle

## für die B-Pläne „Busbahnhof“ und „Westertor“, Stadt Lübbecke

Stand: 15.03.2018

NWP Planungsgesellschaft mbH

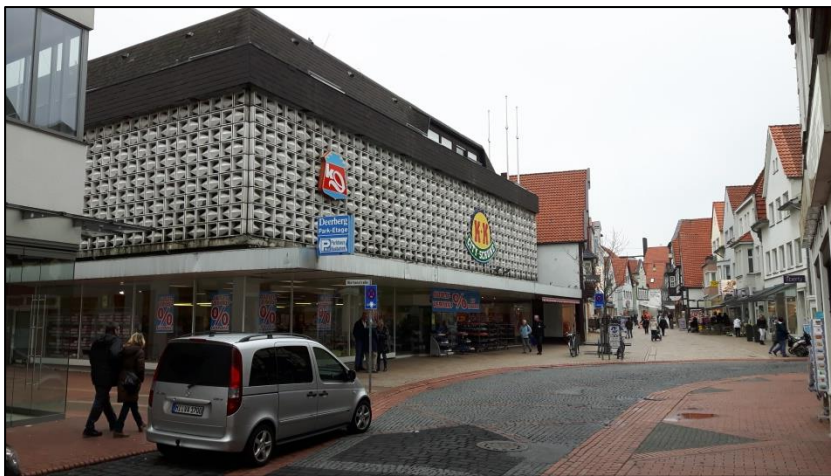
Das ehemalige Deerberg-Kaufhaus verteilt sich auf einen Gebäudekomplex zwischen der Lange Straße und Niedernstraße. Der östliche Gebäudeteil ist derzeit im Erdgeschoss teilweise vermietet, die Verkaufsflächen im übrigen Gebäudeteil stehen leer (vgl. Abbildung 3). Im westlichen Gebäudeteil befinden sich Büros und Werkstätten des Vereins für berufliche Bildung e.V. Auf der gegenüberliegenden Seite der Niedernstraße befindet sich das Parkhaus West, welches derzeit ebenfalls noch in Betrieb ist und sich über mehrere Parkdecks erstreckt. Entlang der Wallstraße schließt ein Grünstreifen mit Birken (Brusthöhendurchmesser max. 30 cm) an das Gebäude an (vgl. Abbildung 4). Östlich des Parkhauses befindet sich die leer stehende „Alte Schmiede“ (vgl. Abbildung 5). Es handelt sich um ein älteres leer stehendes Gebäude, welches im Erdgeschoss eine Gaststätte beherbergte, in den oberen Etagen befanden sich Wohnungen.

**Abbildung 3: Blick auf den östlichen Gebäudeteil des Deerberg-Kaufhauses (links im Bild) von der Lange Straße**

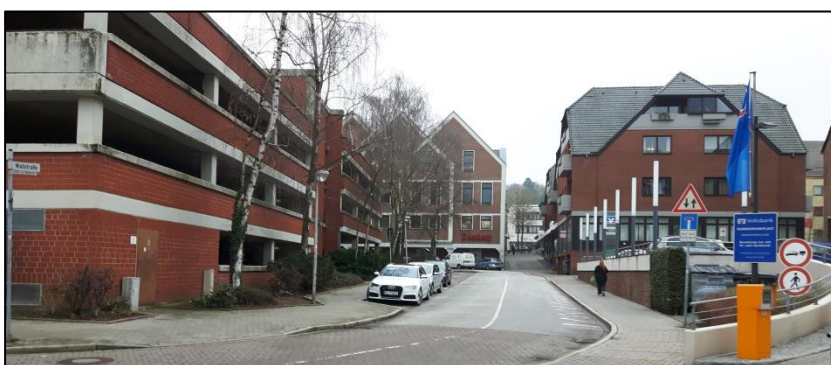
**Abbildung 4: Blick auf das Parkhaus West und die angrenzenden Birken, dahinter liegend der westliche Teil des Deerberg-Kaufhauses**

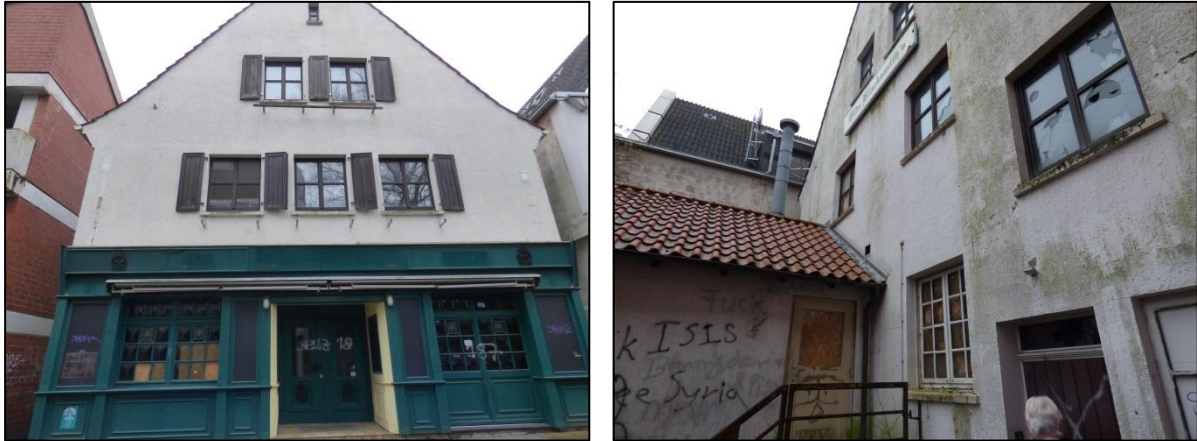
**Abbildung 5: ehemalige "Alte Schmiede"**

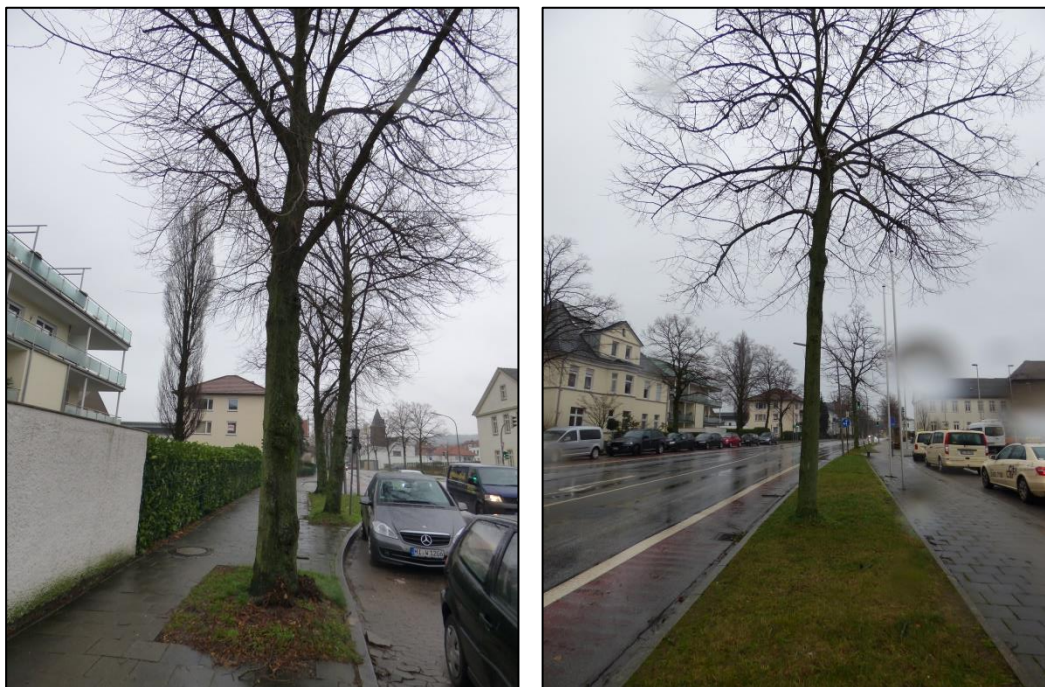
**Abbildung 6: Baumreihe nördlich (linkes Bild) und südlich der Straße Niederwall**

Für den B-Plan „Busbahnhof“ sollen Bäume entlang der Straße „Niederwall“ entfernt werden. Auf der nördlichen Seite handelt es sich um sechs Laubbäume mit Brusthöhendurchmessern von ca. 30-50 cm, einige davon weisen Astabbrüche oder Löcher auf. Auf der südlichen Straßenseite stehen vier wesentlich jüngere Bäume, Löcher oder Spalten wurden hier nicht entdeckt (vgl. Abbildung 6).

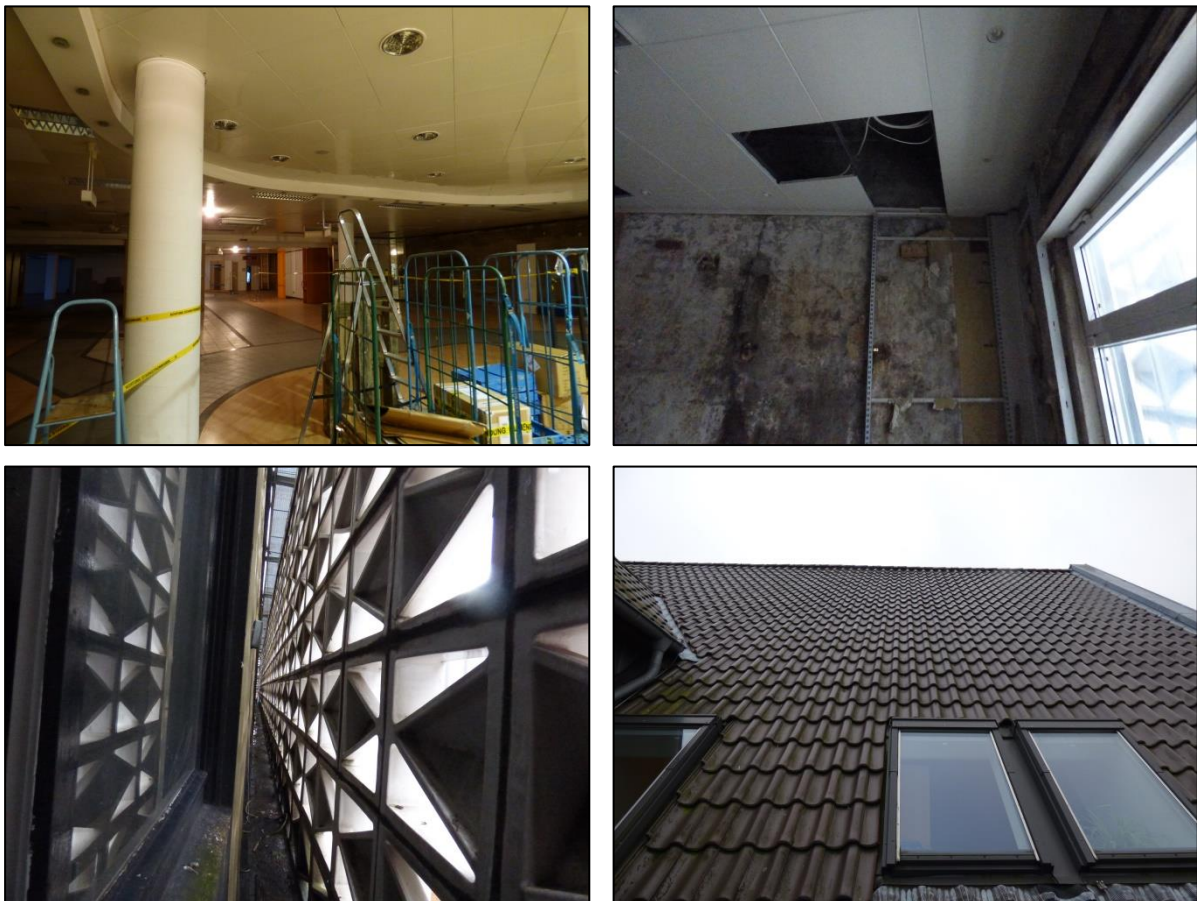
**Abbildung 7:** Bilder aus dem ehemaligen Deerberg-Kaufhaus von oben links nach unten rechts: leer stehende Verkaufsräume, fehlende Deckenverkleidung, Kacheln an der Außenseite des östlichen Gebäudeteils, Blick auf das intakte Dach

Das ehemalige Kaufhaus konnte vollständig begangen werden. Die Gebäudeteile, die noch vermietet sind, weisen keinerlei Potenzial für Fledermausquartiere auf. Die leer stehenden Verkaufsräume sind nach außen hin komplett verschlossen, Einflugmöglichkeiten für Fledermäuse oder gebäudebrütende Vogelarten wie Schwalben sind daher nicht gegeben. Einige Wand- oder Deckenverkleidungen fehlen, dahinter befindet sich jedoch Beton, was ebenfalls nicht auf ein hohes Quartierpotenzial schließen lässt. Der westliche Gebäudeteil ist z.T. mit weißen Kacheln verkleidet, welche jedoch keine geschützten Hohlräume aufweisen und zudem glatt sind. Das Dach ist soweit erkennbar intakt, es wurde kein Hinweis auf Einflugmöglichkeiten gefunden (vgl. Abbildung 7).

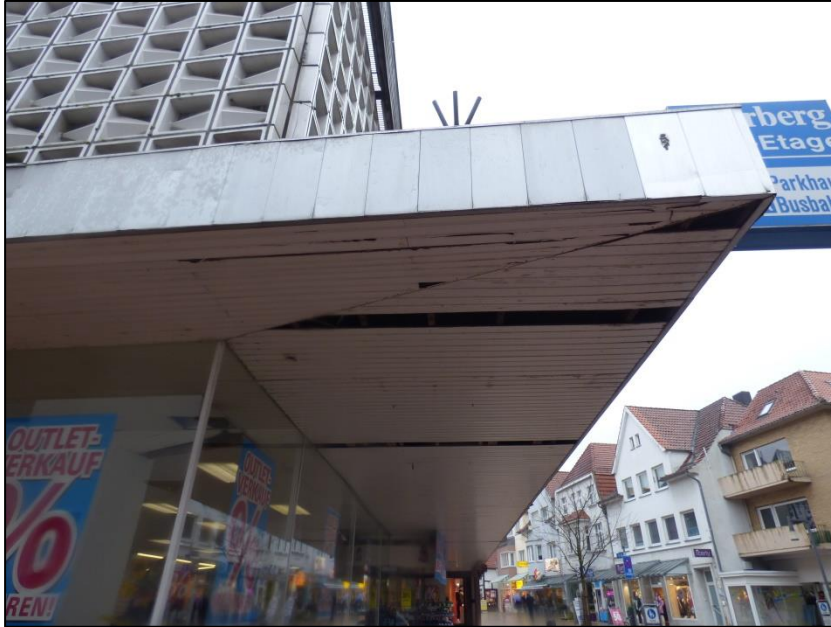
Abbildung 8: Löcher in Holzverkleidung am Vordach des Kaufhauses

Einzig einige fehlende oder defekte Holzverkleidungen an dem Vordach des östlichen Gebäudeteils weisen auf ein gewisses Potenzial für Fledermausquartiere hin. In den dahinter

liegenden Hohlräumen könnten sich sowohl Tagesverstecke als auch Wochenstuben gebäudebewohnender Fledermausarten wie Zwerg- oder Bartfledermaus befinden (vgl. Abbildung 8).

Durch eine erneute vorherige Kontrolle der Gebäude auf ein- und ausfliegende Fledermäuse sowie besetzte Vogelnester ist in diesem Falle sicherzustellen, dass auch zu diesem Zeitpunkt das Tötungsverbot nicht berührt wird.

Bekannte Spalten und Höhlen, z.B. in den Bäumen sollten vor der Fällung mittels Leiter und Endoskop auf besetzte Fledermausquartiere überprüft werden. Hinsichtlich der Fledermäuse wird vorgeschlagen, dass

- 2 Quartierkästen für Baum bewohnende (z.B. Abendsegler) und
- 3 Quartierkästen für Gebäude bewohnende Fledermausarten (z.B. Zwergfledermaus)

in räumlicher Nähe zu dem geplanten Vorhaben installiert werden. Die Installation der Kästen kann im Verlauf des Winters bis Mitte März erfolgen, so dass sie für die nächste Fledermausaison nutzbar sind. Durch Fällung von Bäumen kann es zudem zu einer Zerstörung von dauerhaft genutzten Fortpflanzungsstätten für Vögel kommen. Dies ist hier insbesondere deswegen der Fall, da aufgrund der Jahreszeit lediglich eine Potentialeinschätzung vorgenommen werden konnte. Aufgrund der innerstädtischen Lage der Bäume an stark befahrenen Straßen wird jedoch nur von störungstoleranten Arten ohne spezielle Habitatansprüche wie Amsel, Meisen oder Buchfink ausgegangen. Für diese Vogelarten wird davon ausgegangen, dass aufgrund ihrer geringen ökologischen Ansprüche ein Ausweichen auch ohne zusätzliche Maßnahmen möglich ist. Zudem handelt es sich nicht um planungsrelevante Brutvogelarten in Nordrhein-Westfalen.

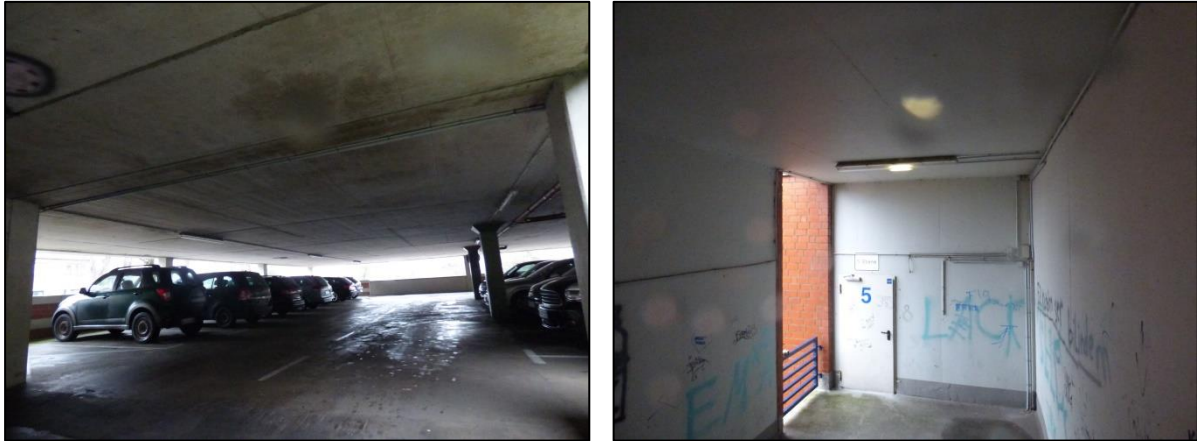
**Abbildung 9: Parkdeck und Treppenhaus im Parkhaus West**

Das Parkhaus West besteht aus fünf Parkdecks sowie einem Untergeschoss. Die Parkdecks und das Treppenhaus sind an den Seiten offen, Spalten oder Hohlräume, die als Zugang zu Fledermausquartieren oder für Gebäudebrüter wie Haussperlinge geeignet sind, wurden nicht entdeckt. Auch Hinweise auf Schwalbennester lagen nicht vor, aufgrund der niedrigen Deckenhöhe und des starken Verkehrsaufkommens ist auch kein Potenzial gegeben (vgl. Abbildung 9). In der Mitte des Parkhauses befindet sich ein Lichtschacht welcher hauptsächlich mit Rhododendren und Efeu bewachsen ist. Auch hier ergibt sich aufgrund des starken Verkehrs innerhalb des Parkhauses kein Potenzial für Brutplätze (vgl. Abbildung 10).

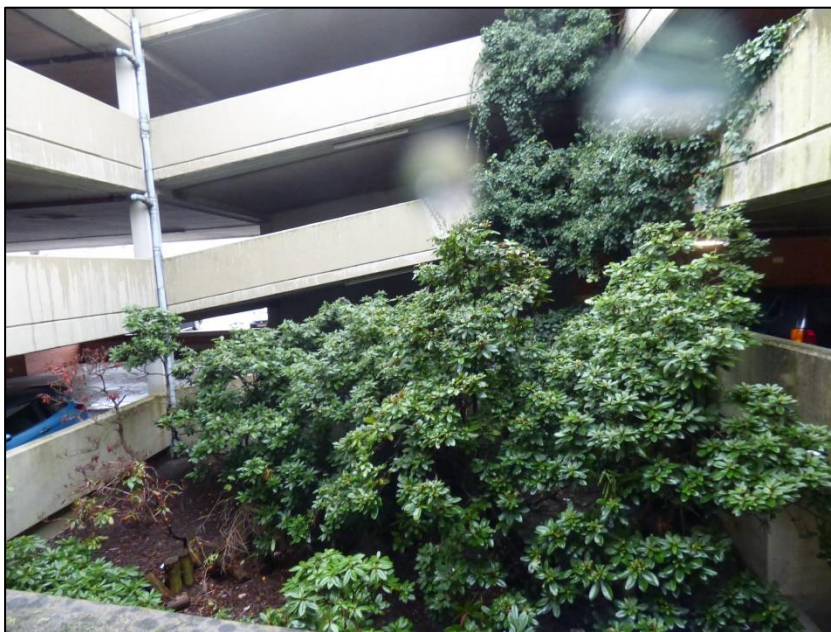
**Abbildung 10: Lichtschacht mit Rhododendron und Efeu**

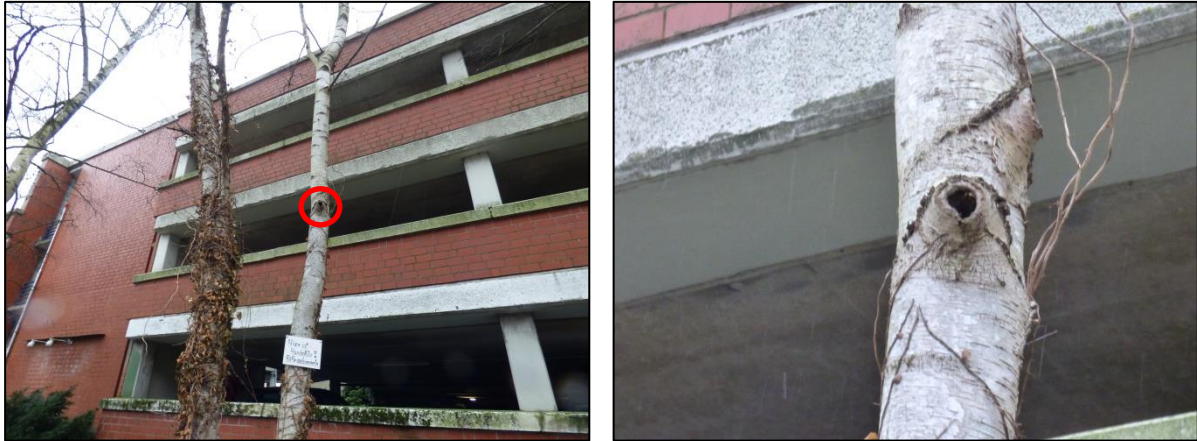
**Abbildung 11: Blick von der Wallstraße auf Birke mit Astloch**

Die zehn Birken an der westlichen Seite des Parkhauses weisen relativ geringe Stammdurchmesser auf und sind somit als frostfeste Winterquartiere nicht geeignet. Einige der Bäume weisen Astabbrüche auf, hinter denen sich Hohlräume befinden können (vgl. Abbildung 11 und Abbildung 12). In Bezug auf Fledermäuse ist ein Potenzial für Tagesquartiere im Zeitraum von April bis Oktober gegeben. Dies kann von baumbewohnenden Arten wie Abendsegler oder Rauhautfledermaus genutzt werden, insbesondere auch als Balzquartier einzelner Männchen im Zeitraum August bis Oktober.

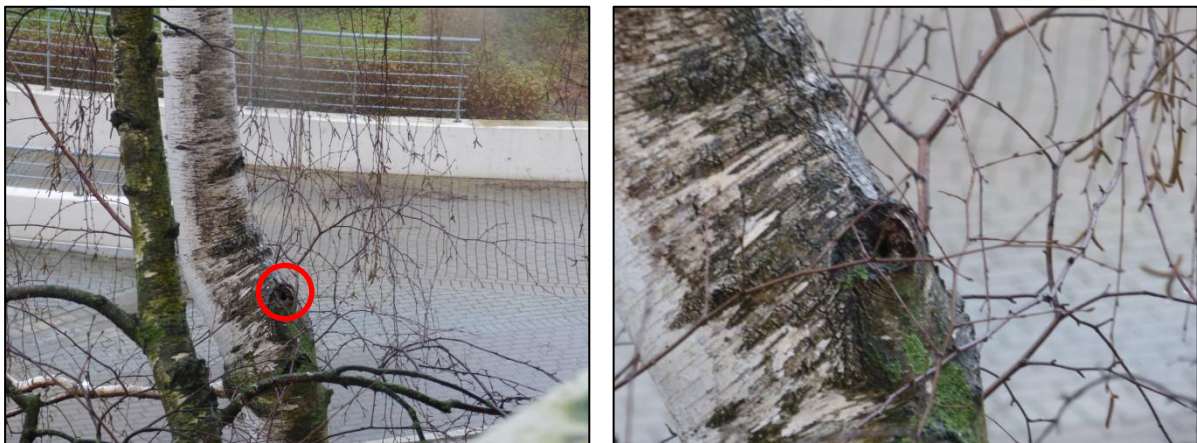
**Abbildung 12: Blick vom Parkdeck auf weitere Birke mit Astabbruch**

In eines der Astlöcher könnte es ggf. jedoch hinein regnen, was eine Quartiereignung ausschließt (vgl. Abbildung 12).

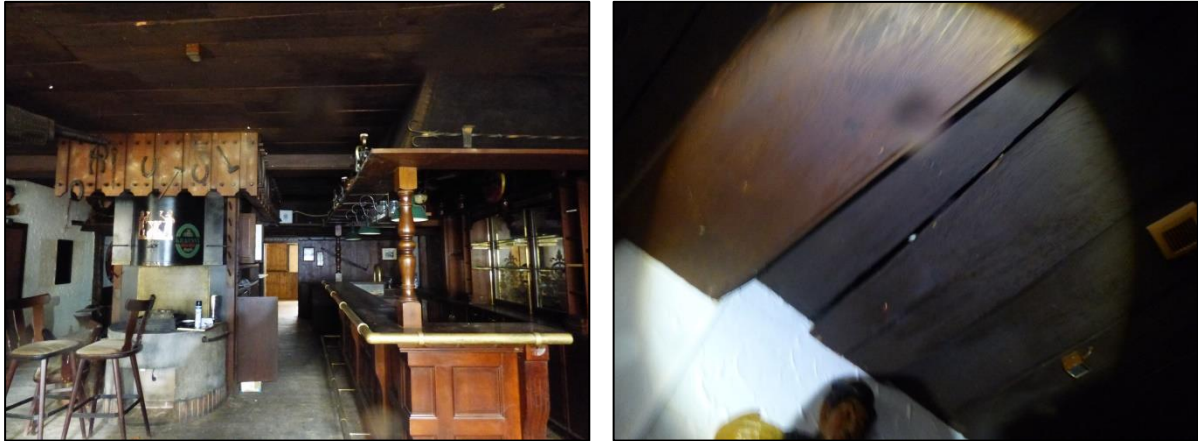
**Abbildung 13: Gaststätte im Erdgeschoss mit Spalten in der Holzvertäfelung**

Das Gebäude wird durch einen schmalen Durchgang von dem Parkhaus West getrennt und steht offenbar schon länger leer. Im Keller finden sich die Heizungsanlage und Toiletten, welche kein Potenzial für Fledermausquartiere aufweisen. Im Erdgeschoss befindet sich eine Gaststätte, welche zu großen Teilen mit Holz vertäfelt ist. Innerhalb der Vertäfelung befinden sich zwar Spalten, es gibt jedoch offenbar keinen Zugang für Fledermäuse in diesen Teil des Gebäudes (vgl. Abbildung 13). Die oberen beiden Etagen des Gebäudes wurden als Wohnungen genutzt. Die Fenster sind entweder intakt oder mit Holzbrettern vernagelt, so dass auch hier keine Einflugmöglichkeiten bestehen. Zudem weisen die Wohnräume keine Spalten oder Hohlräume auf, welche auf ein Quartierpotenzial hindeuten könnten (vgl. Abbildung 14).

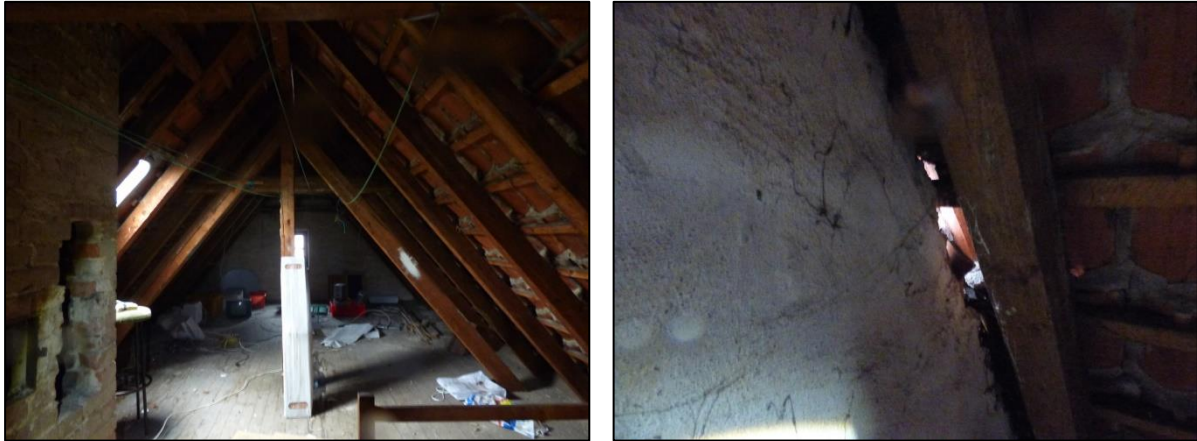
Abbildung 15: Dachboden mit potenziellen Einflugmöglichkeiten

Der Dachboden ist über eine ausziehbare Treppe zu erreichen und durch eine geschlossene Luke von den Wohnräumen getrennt. Die Dachziegel weisen einige kleinere Spalten auf, welche sich als Einflugmöglichkeit für Fledermäuse oder kleinere Vögel eignen würden. Da das Dach von innen nicht gedämmt ist, konnte es gut inspiziert werden. Es liegen keine Hinweise auf aktuelle oder ehemalige Quartiere oder Brutplätze vor (z.B. Kot oder Futterreste) (vgl. Abbildung 15). Der Schornstein weist eine Luke und ein freigelegtes Rohr auf. Mittels Taschenlampe und Endoskop konnten keine Fledermausquartiere innerhalb des Hohlraumes ausgemacht werden, durch die Reichweite des Lichtkegels sowie die schmalen Öffnungen war die Sicht jedoch stark eingeschränkt (vgl. Abbildung 16).

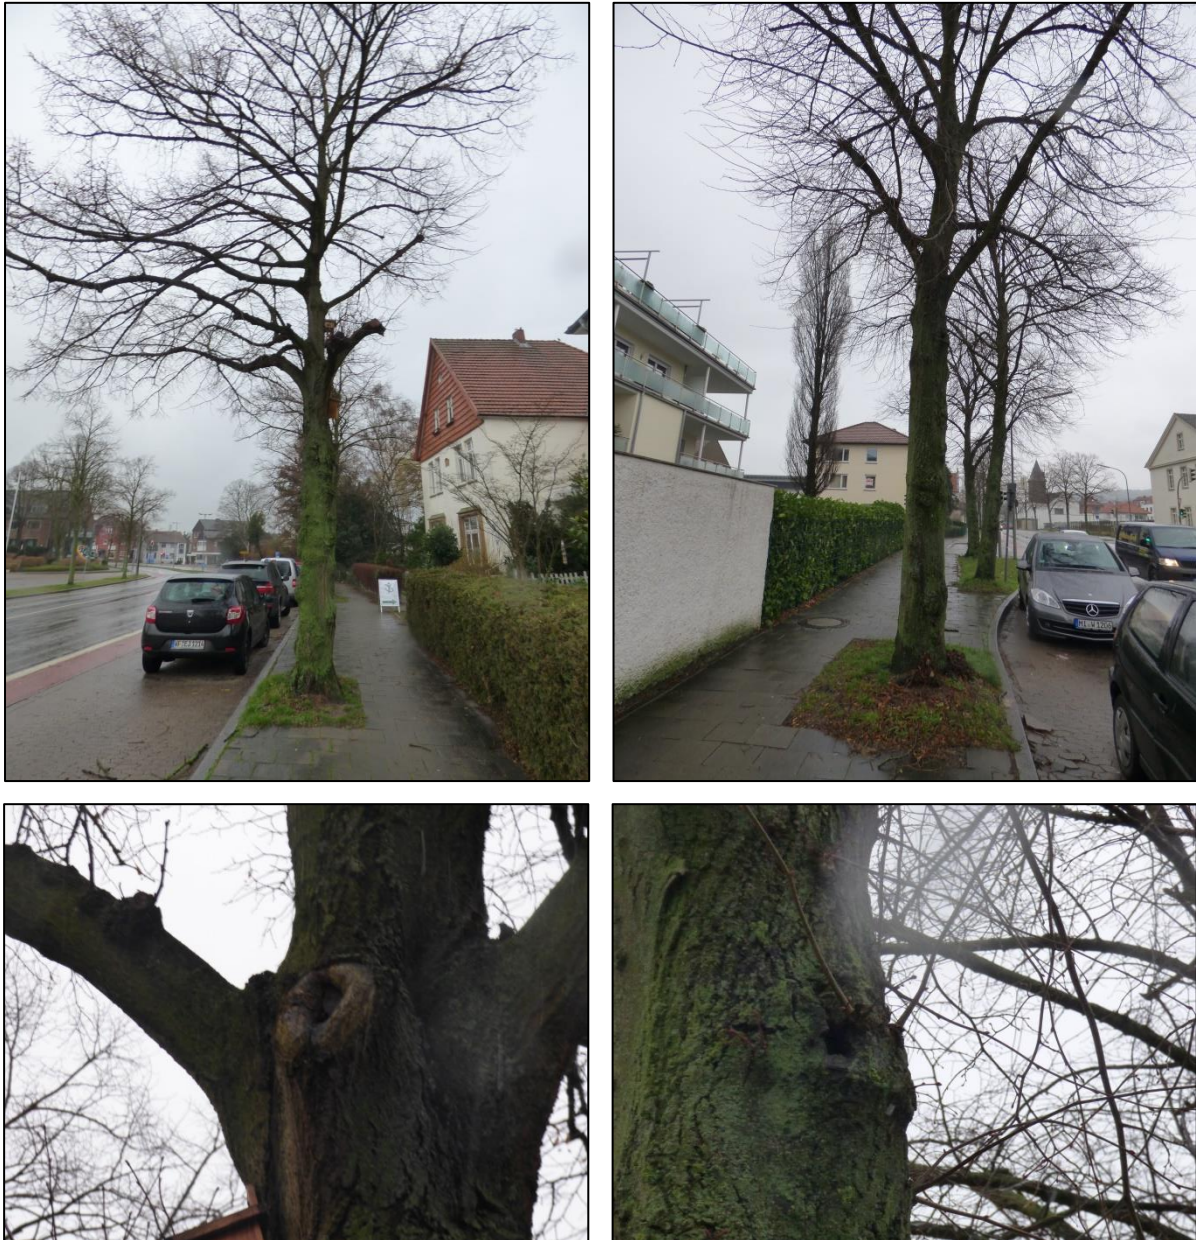
**Abbildung 17: Baumreihe nördlich der Straße Niederwall, teilweise mit Hohlräumen**

Die Baumreihe nördlich der Straße Niederwall besteht aus sechs Einzelbäumen, welche Stammdurchmesser von ca. 30-50 cm aufweisen. In einigen der Bäume befinden sich kleine Vogelnester und/oder Hohlräume (vgl. Abbildung 17). Ein Potenzial für Fledermausquartiere und Brutplätze kleinerer gehölzbrütender Vogelarten ist somit gegeben. Da sich die Bäume an einer stark befahrenen Straße in zentraler Lage befinden, sind jedoch in Bezug auf Brutvögel nur störungstolerante Siedlungsarten zu erwarten.

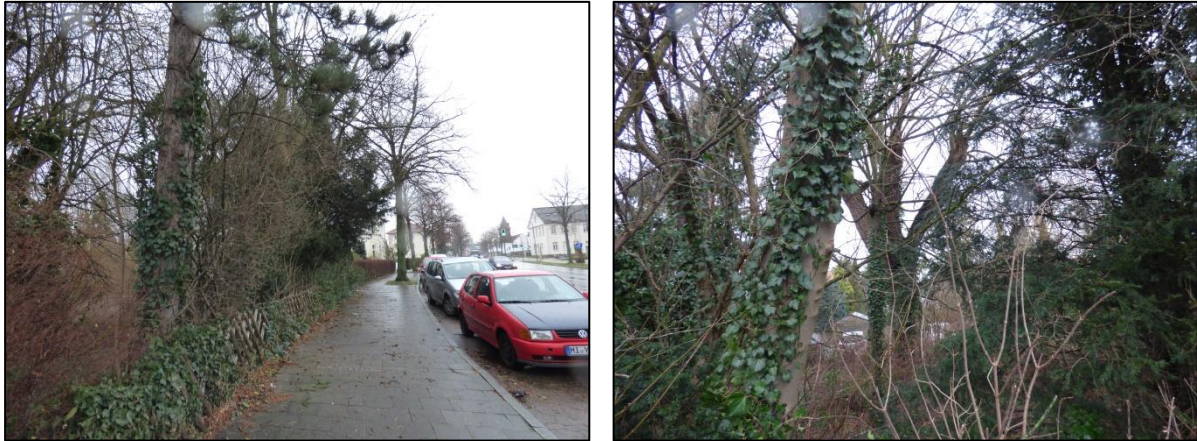
Östlich dieser Baumreihe finden sich außerhalb des Gehwegs auf Privatgrund weitere Bäume und Sträucher, darunter auch eine große Eiche (vgl. Abbildung 18).

**Abbildung 18: Privatgrundstück mit weiteren Bäumen und Sträuchern**

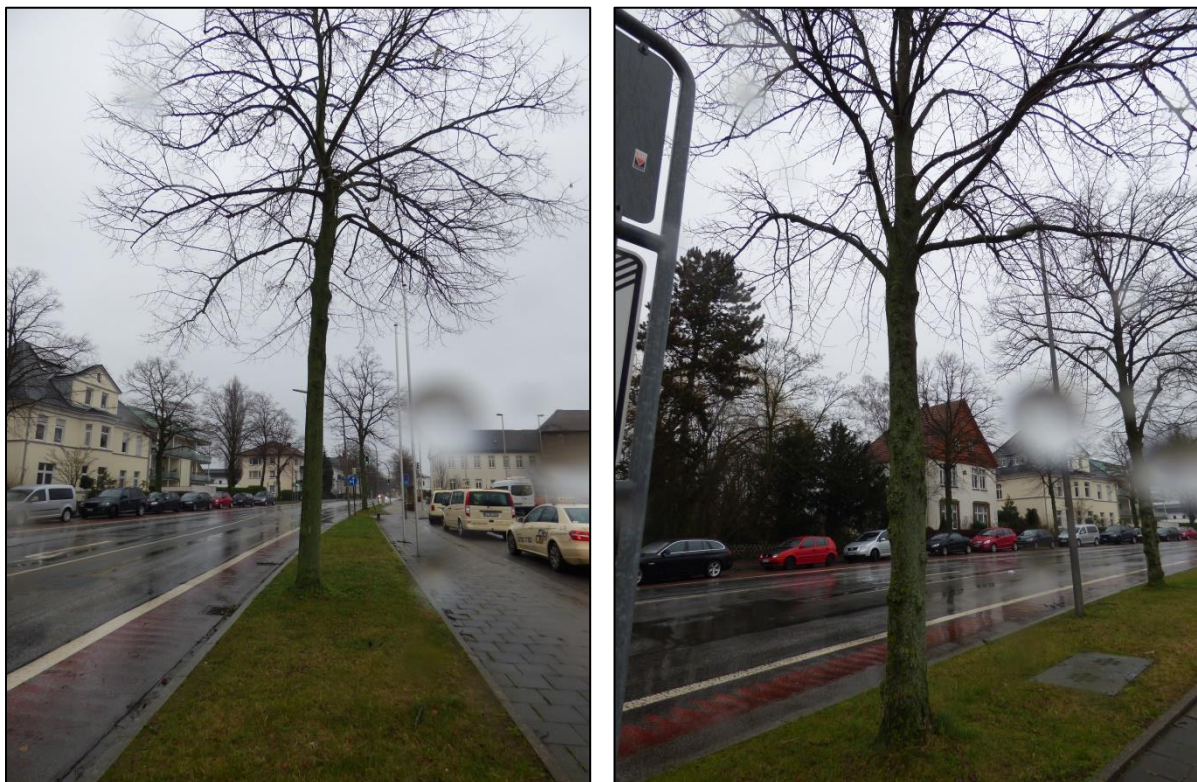
**Abbildung 19: Bäume südlich der Straße Niederwall**

Südlich der Straße befinden sich vier weitere Bäume, welche jedoch einen geringen Stammdurchmesser und keinerlei erkennbare Höhlen oder Spalten aufweisen (vgl. Abbildung 19).
