**Kommune:** Wasserverband Große Aue für die Gemeinde Stewede

**Gewässer:** Twiehauser Bach

**Maßnahme:** Aufweitung des Gewässerprofils, ökologische Aufwertung der Sohl- und Uferstrukturen, Initiierung eigendynamischer Entwicklungsprozesse

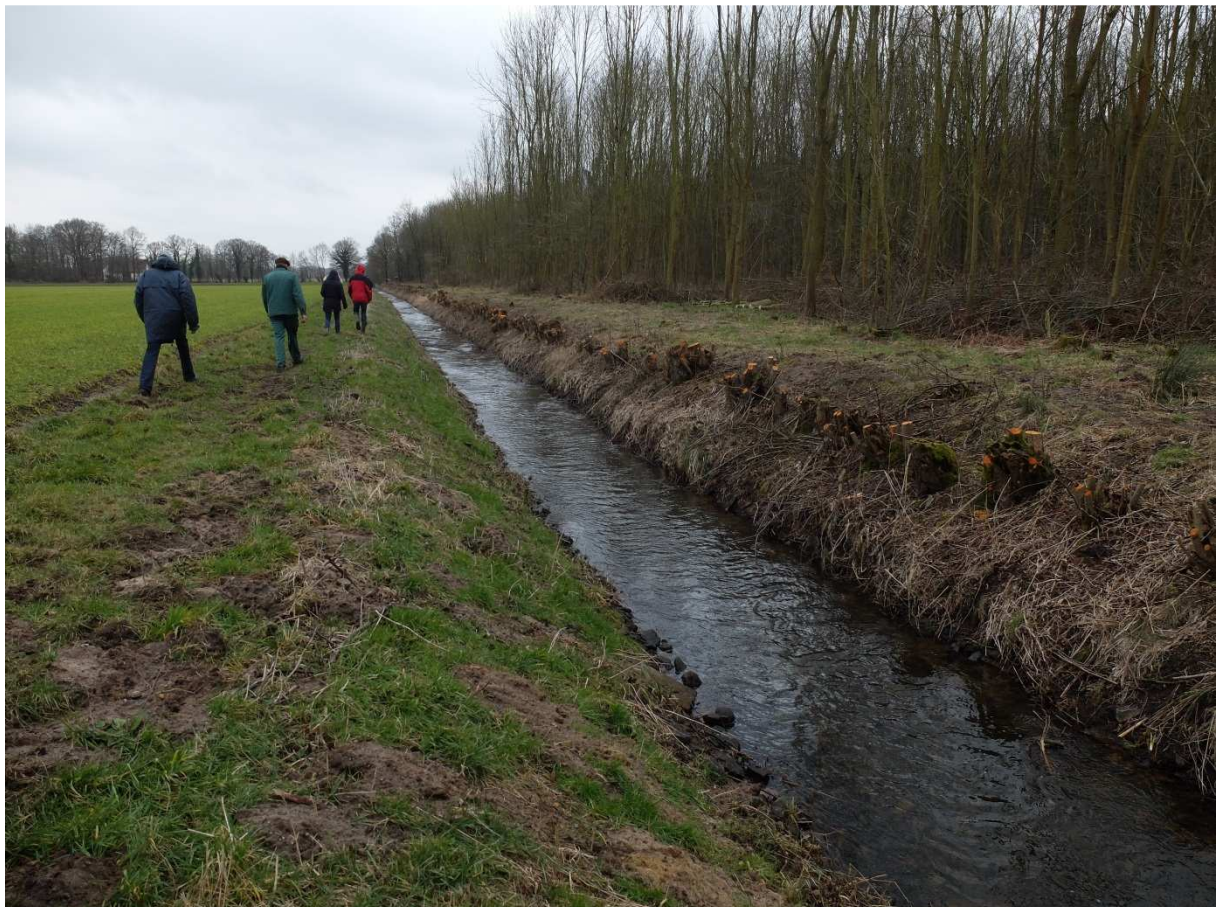
Der Twiehauser Bach wies auch hier einen geradlinigen Verlauf und ein ausgebautes überwiegend gleichförmiges tief eingeschnittenes Profil auf. Sohle und Uferböschungen waren mit einer Steinpackung gegen Veränderungen und Verlagerungen des Gewässerverlaufes gesichert. In der linksseitigen Uferböschung sorgte ein dicht stehender Erlenaufwuchs für eine zusätzliche Festlegung der Uferlinie („Lebendverbau“). Naturnahe Sohl- und Uferstrukturen waren nicht zu finden.

Ziele der Maßnahmen sind die Entfesselung des Gewässerverlaufes, die Anreicherung des Gewässerabschnittes mit naturnahen Sohl- und Uferstrukturen sowie die Initiierung eines geschwungenen Gewässerverlaufes in einem deutlich aufgeweiteten Gewässerprofil mit eigendynamischen Entwicklungsmöglichkeiten.

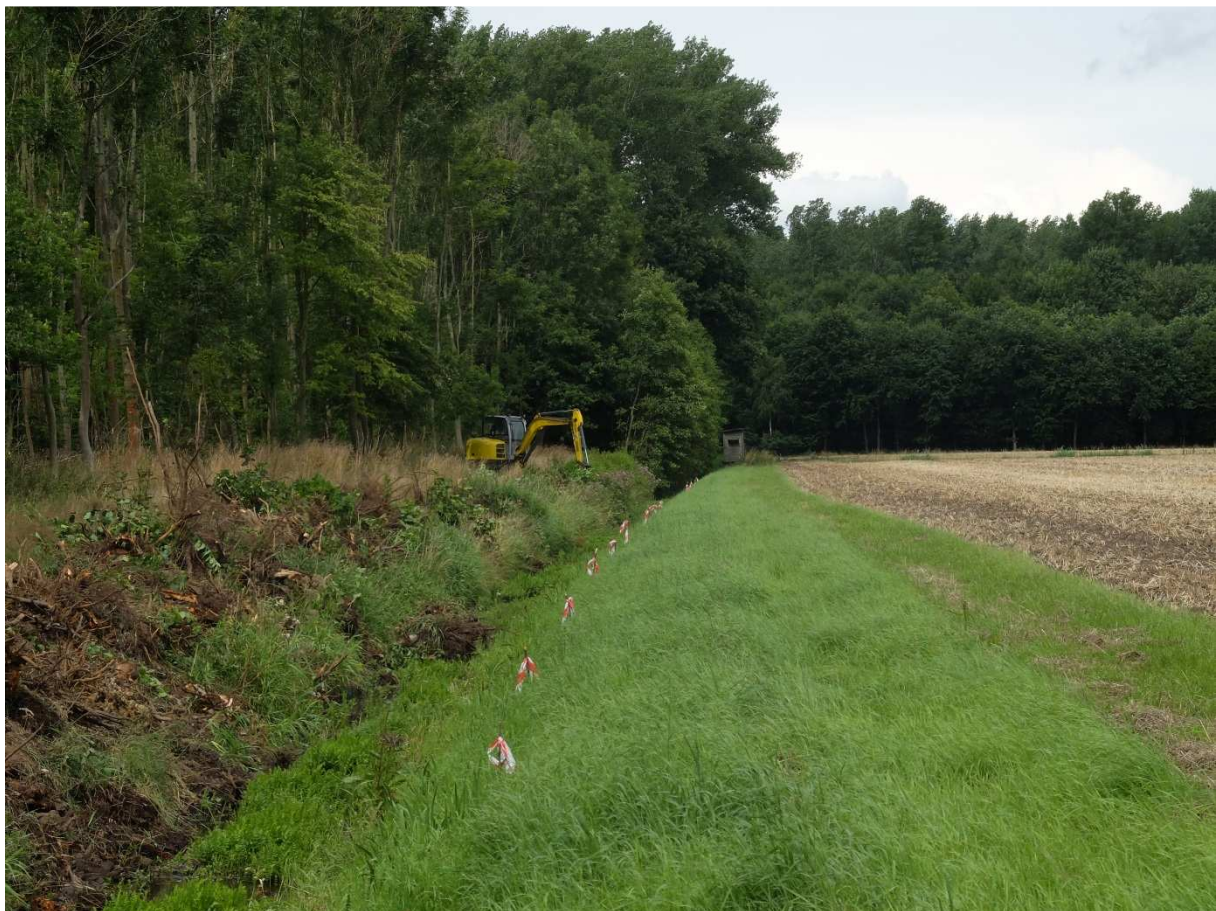
Die Erlen in der linksseitigen Uferböschung wurden bereits im Februar auf den Stock gesetzt. Im nächsten Schritt wurden die von den angrenzenden Ackerflächen einmündenden Dränagen gesucht und markiert. Die in der linksseitigen Uferböschung stehenden Wurzelstöcke wurden gelöst...

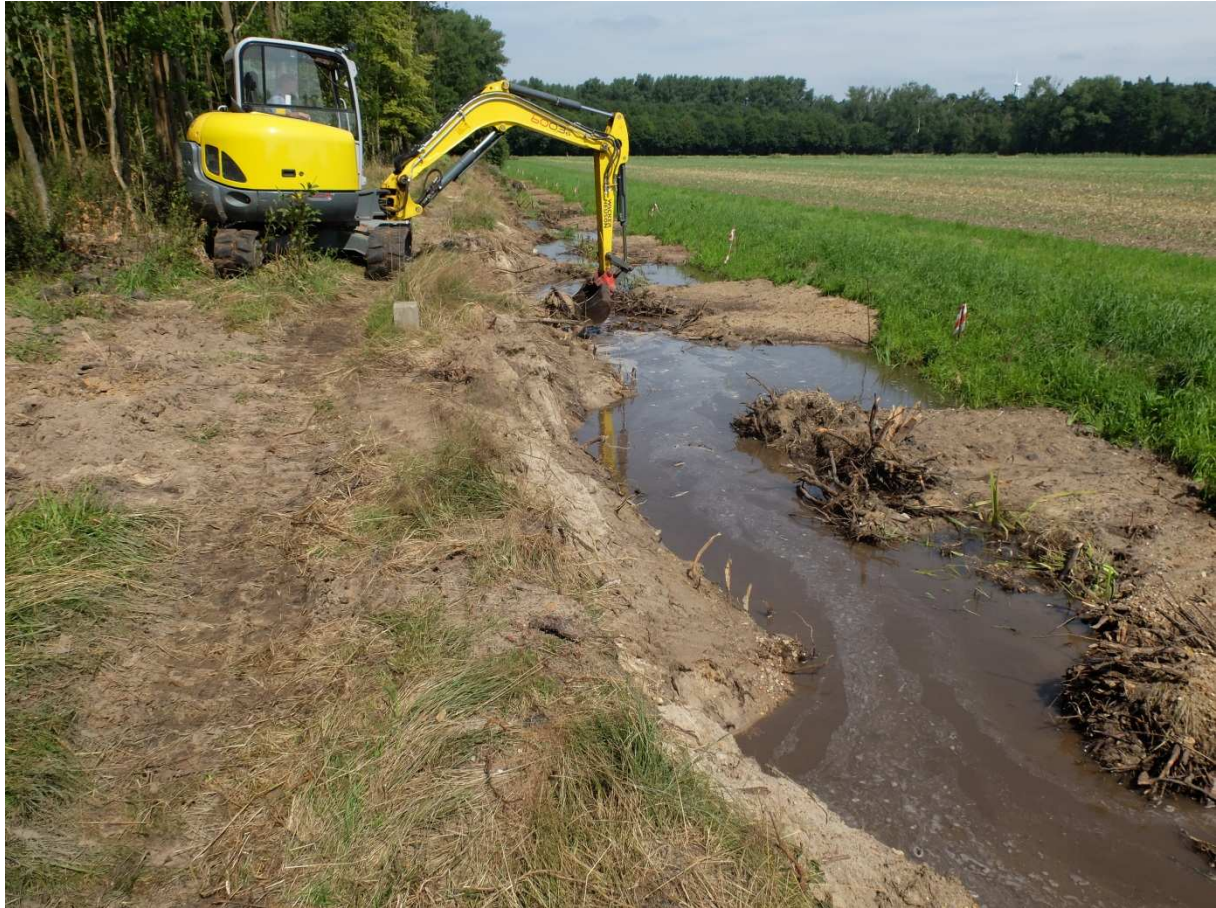
... und abschnittsweise entlang des gegenüberliegenden Ufers eingebracht und zur Uferlinie hin mit Boden überdeckt. Die linksseitige Uferlinie wurde bis auf Sohlniveau entsprechend unregelmäßig aufgeweitet. Die Dränagen wurden freigelassen bzw. bis zur neuen Uferlinie verlängert.

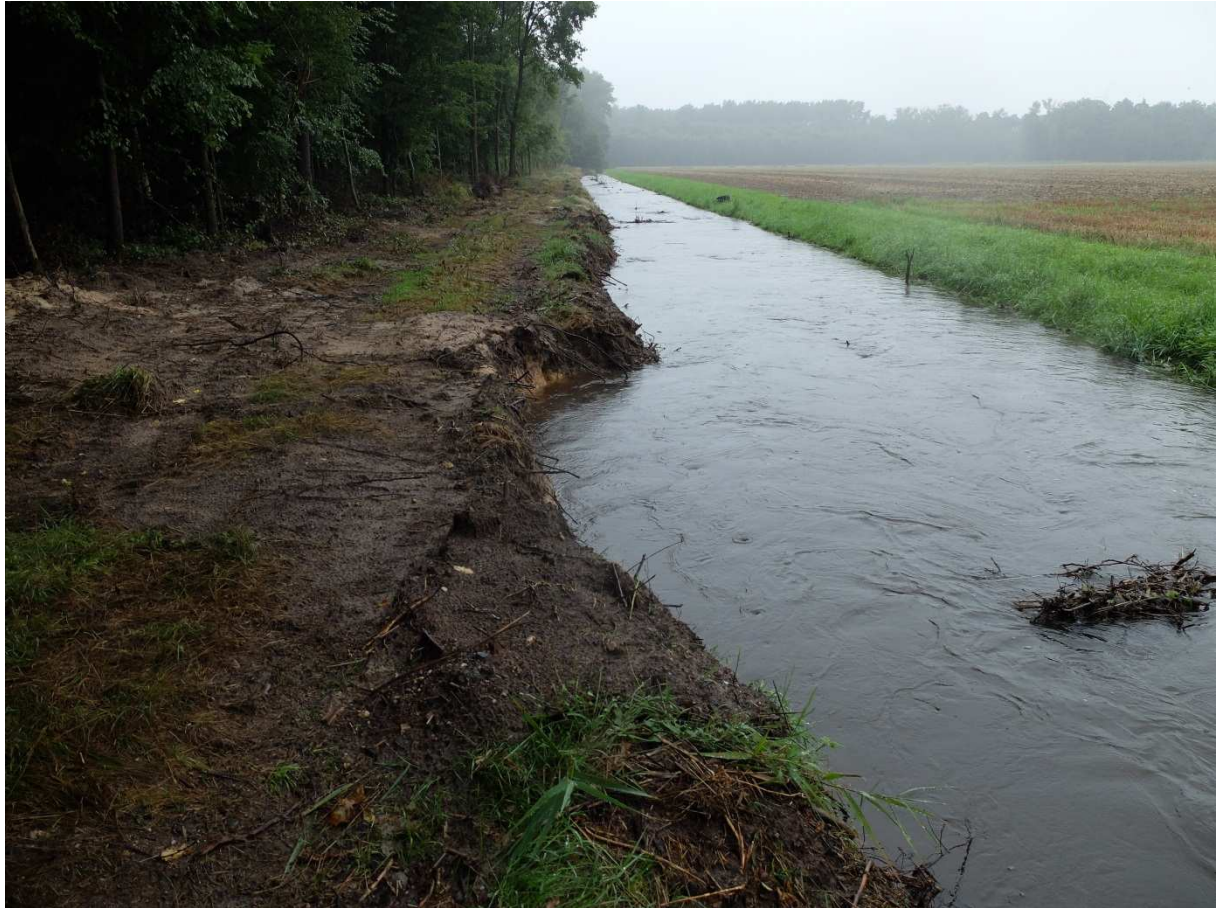
Nach den außergewöhnlich starken und ausdauernden Regenfällen am Wochenende 15. / 16.08.2015 stand das aufgeweitete Gewässerprofil komplett unter Wasser. Die Baggerarbeiten mussten eine Woche lang ruhen. Natürlich waren wir sehr gespannt, was dieser ungewöhnlich hohe Wasserabfluss mitten in der Bauphase bewirkt hatte.

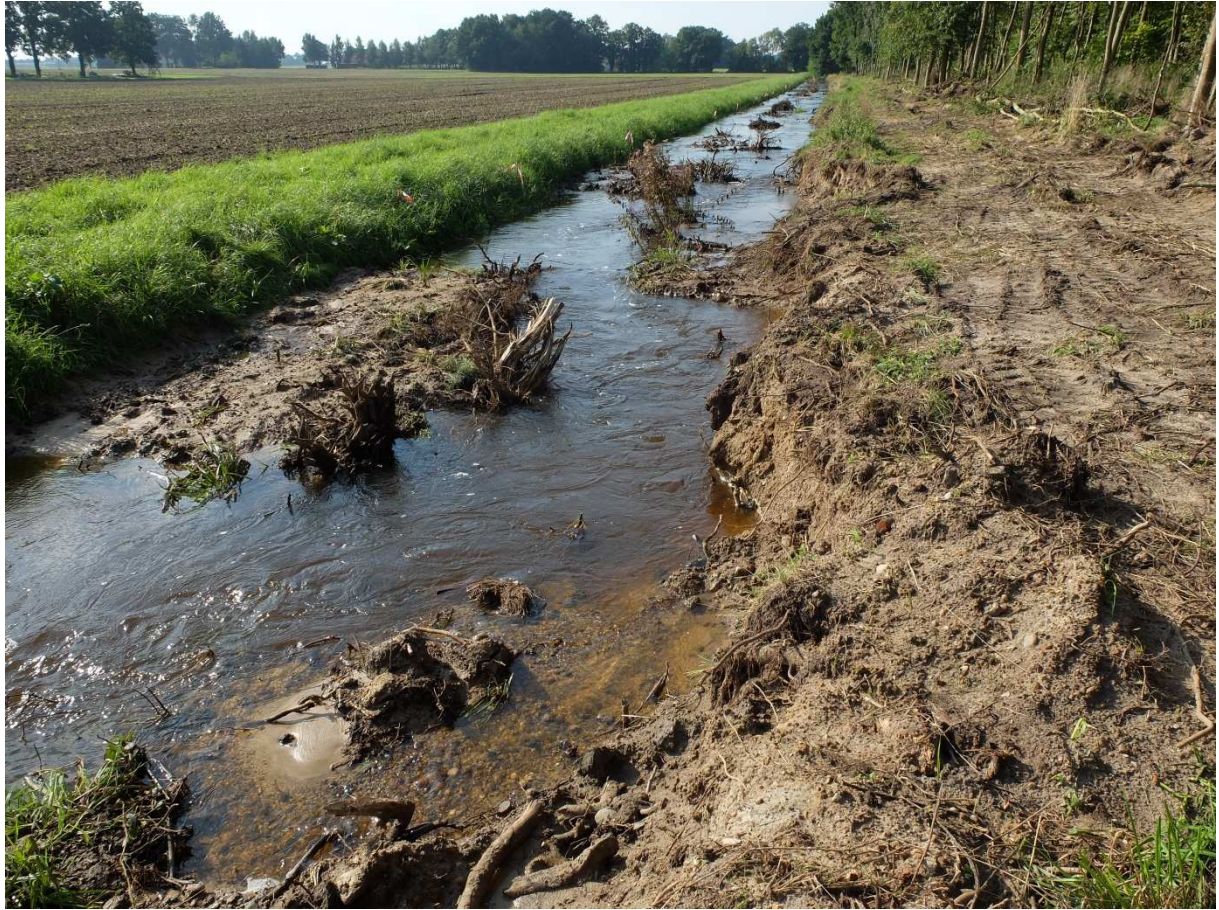
Die entlang des rechtsseitigen Ufers eingebrachten Wurzelstöcke haben gehalten.  
Ein Teil des zur Uferlinie aufgebrauchten Bodens war weggespült.

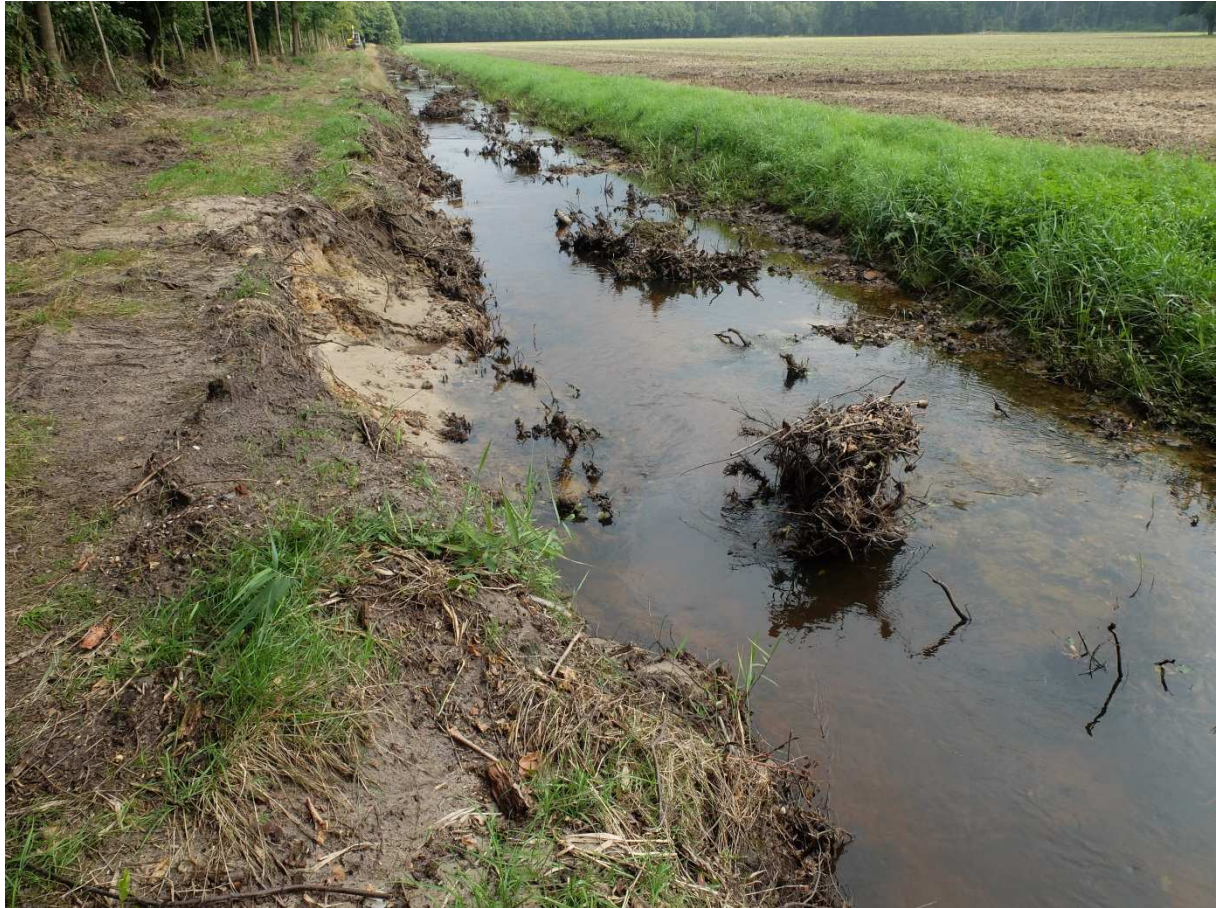
Entlang der linksseitigen Uferlinie waren Reste der ausgerissenen Wurzelstöcke sichtbar geworden. Es haben Sedimentumlagerungen stattgefunden. Es haben sich Kolke und flach überströmte Sohlbereiche ausgebildet. Sehr bemerkenswert sind die recht hohen Kiesanteile, die sich auf der Bachsohle und entlang der Uferlinie freigespült haben.

Der Hochwasserabfluss nach den extremen Regenfällen hat gezeigt, dass in diesem Gewässerabschnitt nach seiner „Entfesselung“ tatsächlich eigendynamische Entwicklungen in Gang gesetzt wurden, die zu einer weiteren Differenzierung der Sohl- und Uferstrukturen und damit zu einer naturnäheren Entwicklung führen.

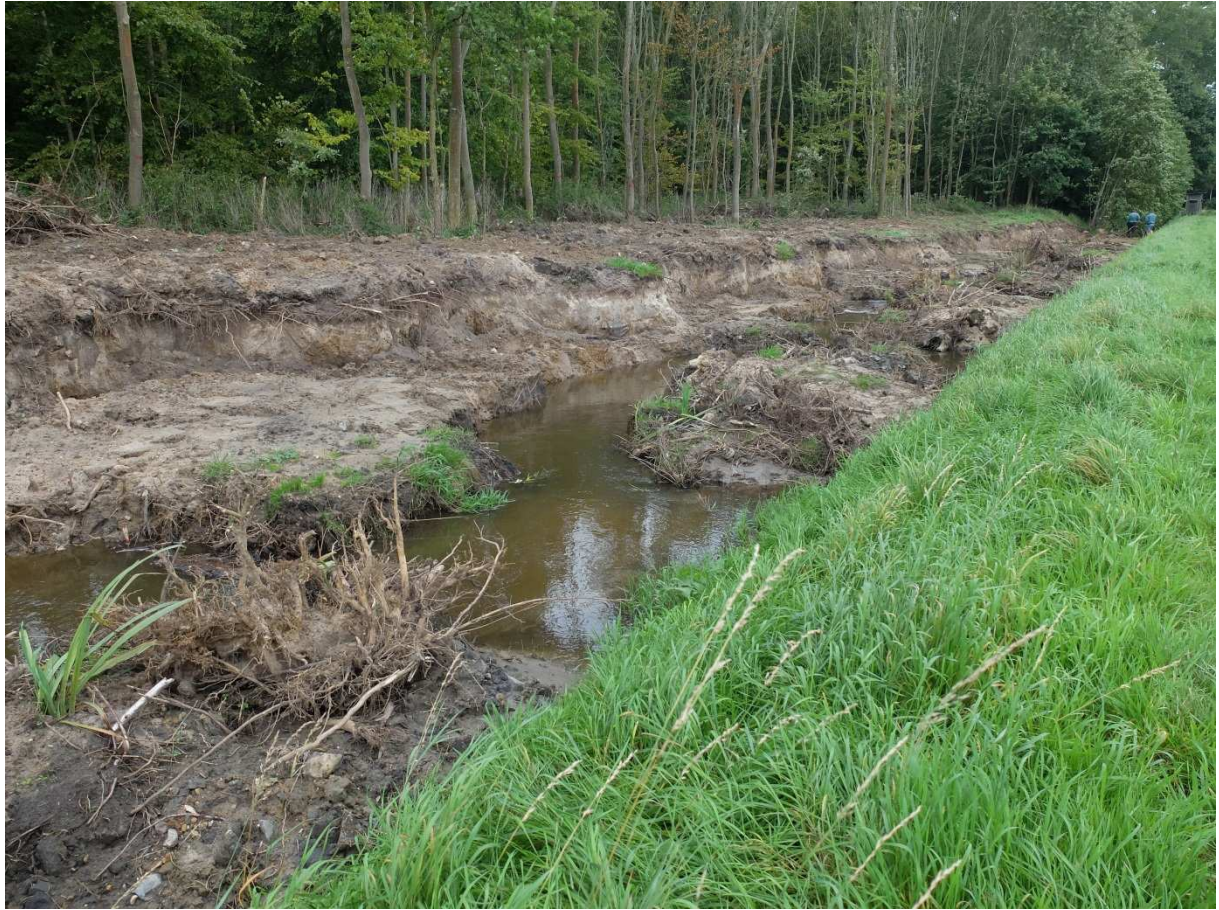
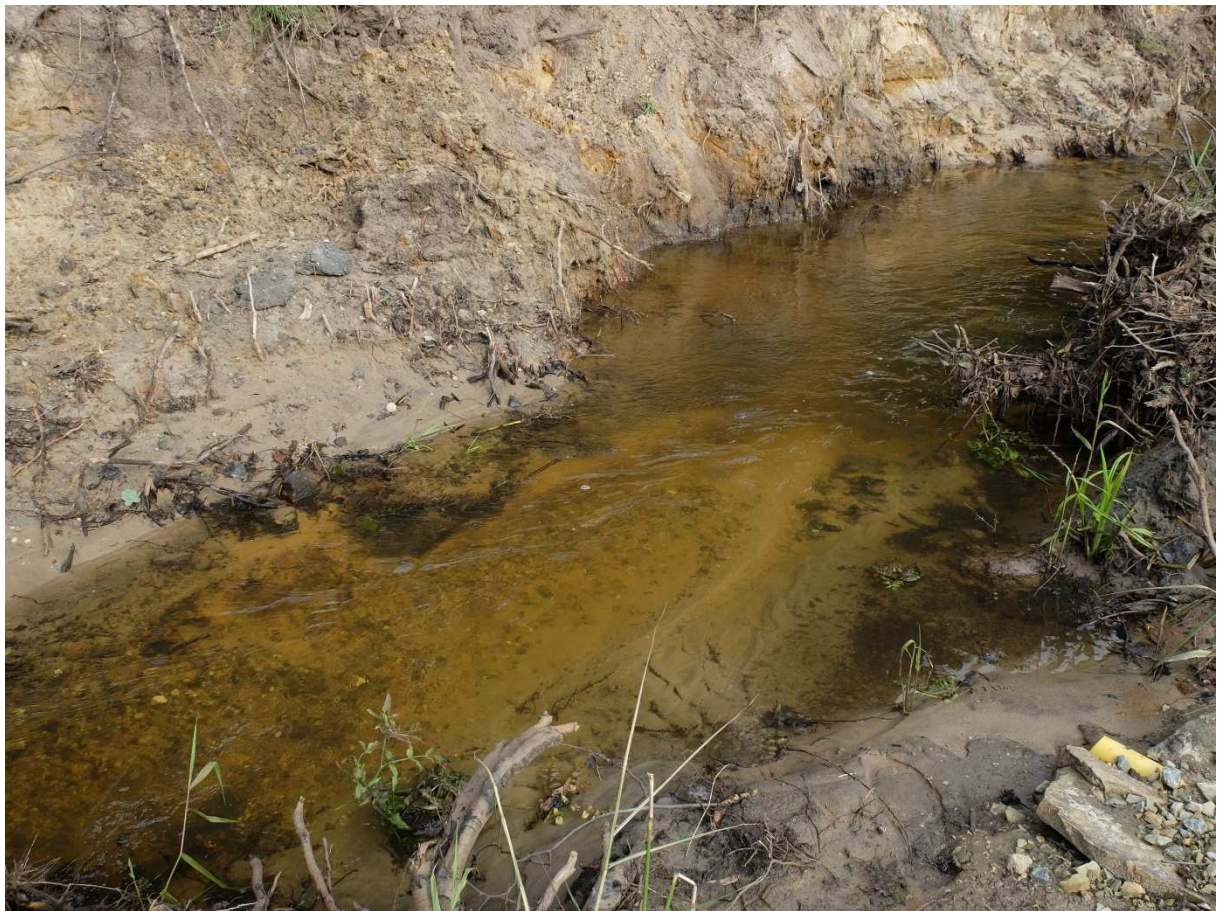
Das Ergebnis der Maßnahmen kann sich sehen lassen: Es ist ein mit Totholzelementen angereicherter Gewässerabschnitt mit vielfältigen Sohlsubstraten, variierenden Sohlbreiten und -tiefen sowie abwechslungsreichen Uferbereichen mit Wasserwechselzonen entstanden.
