ZP Zielplanung Neuausrichtung Somatik und ZSG

## 1. Bestandsbewertung **baulich**

## Einleitung

## Lage und Gliederung

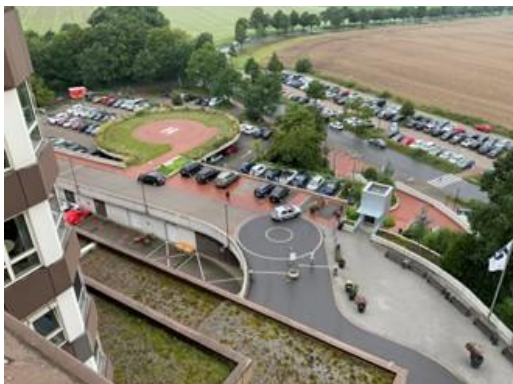
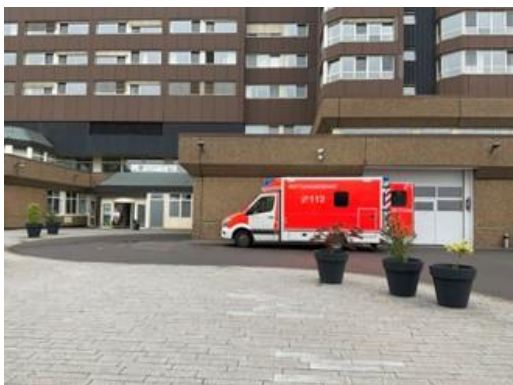
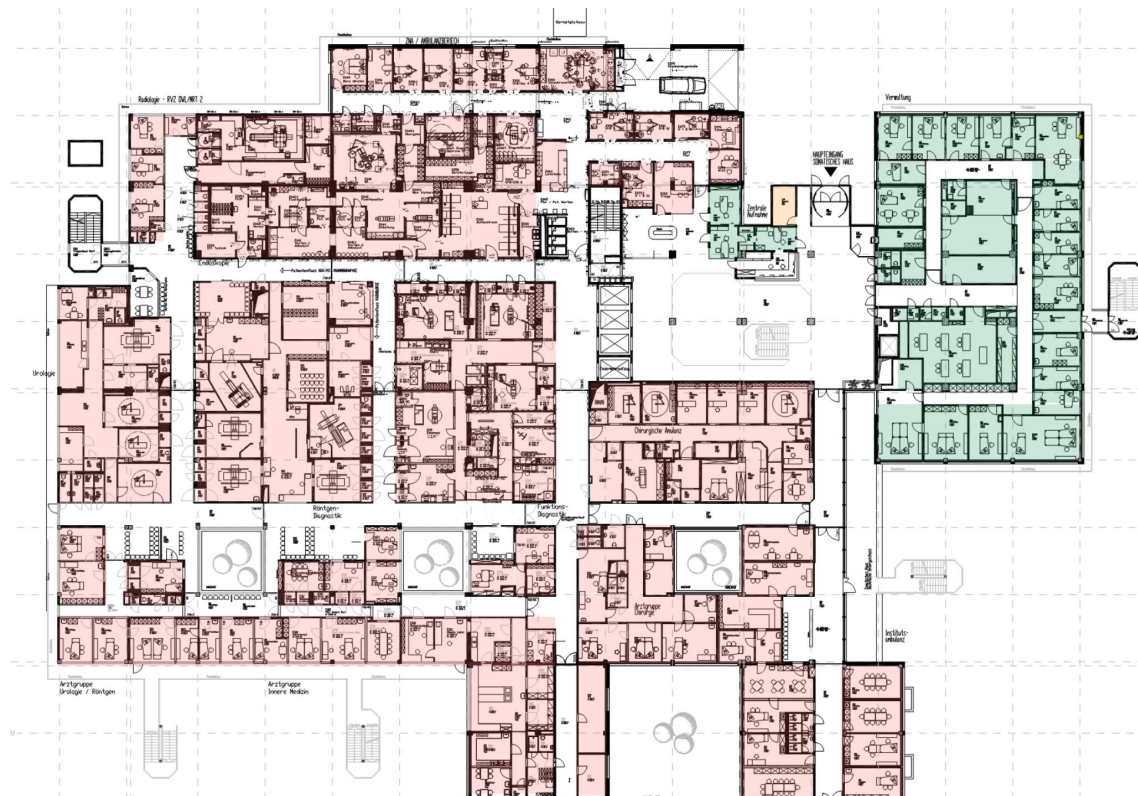
Die Auffindbarkeit des Haupteingangs ist schwierig ! Alle Besucher Mitarbeiter und Elektiv-Patienten müssen vom Parkdeck/Parkplatz über den schmalen Vorplatz und vor allem an der Liegandanfahrt vorbei den sehr kleinen und wenig einladenden Windfang finden. Die vorgelagerte Liegandanfahrts-Halle verdeckt den Blick auf den Windfang, stellt vor allem ein verkehrstechnisches Risiko für Fußgänger dar !

Aufgrund der zu knapp bemessenen Fahrzeughalle (2 Plätze) sind alle übrigen RTW/KTW gezwungen, vor der Halle auf dem Vorplatz zu be-/entladen: Patienten sind damit den Blicken der Fußgänger auf dem Vorplatz unmittelbar ausgesetzt. Dies ist v.a. für kritische Patienten gefährdend und inakzeptabel. Selbiges trifft auch für die Patienten zu, die vom Krankenhaus über den Vorplatz zur Hubschrauber-Landefläche gebracht werden. Auch dies ist kritisch!

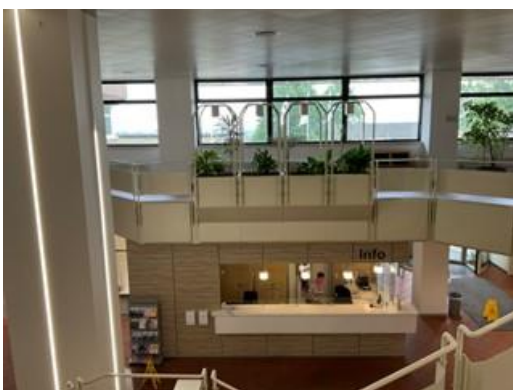
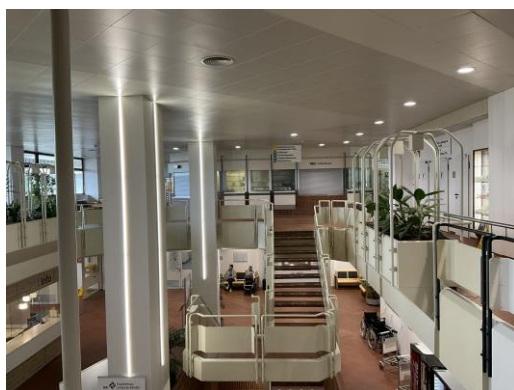
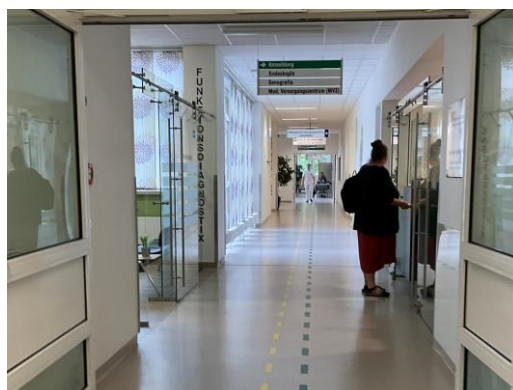
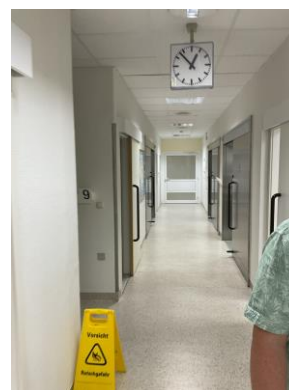
Die Orientierung + Aufenthaltsqualität im Gebäude ist nur an wenigen Stellen durch Tageslichtbezug gewährleistet: nebenstehendes Foto zeigt die Patientenmagistrale für Elektive Patienten. Interne Betriebsflure hingegen sind sehr beengt und oftmals als Stichflure irreführend, s. Bild unten.

Insgesamt mutet das Ambiente über den „pragmatischen Charakter“ der 1980er Jahre eher sachlich und wenig einladen an. Die für jene Epoche und Region typischen dunklen Klinker-Oberflächen sind zwar robust, jedoch auch wenig zeitgemäß und vor allem „lichtschluckend“

Das Krankenhaus kann insgesamt als vorwiegend funktional und pragmatisch beschrieben werden, leidet vor allem in den oberen Geschossen unter der sehr bedrückend niedrigen Flurdecke de Stations- und Funktionsbereiche.

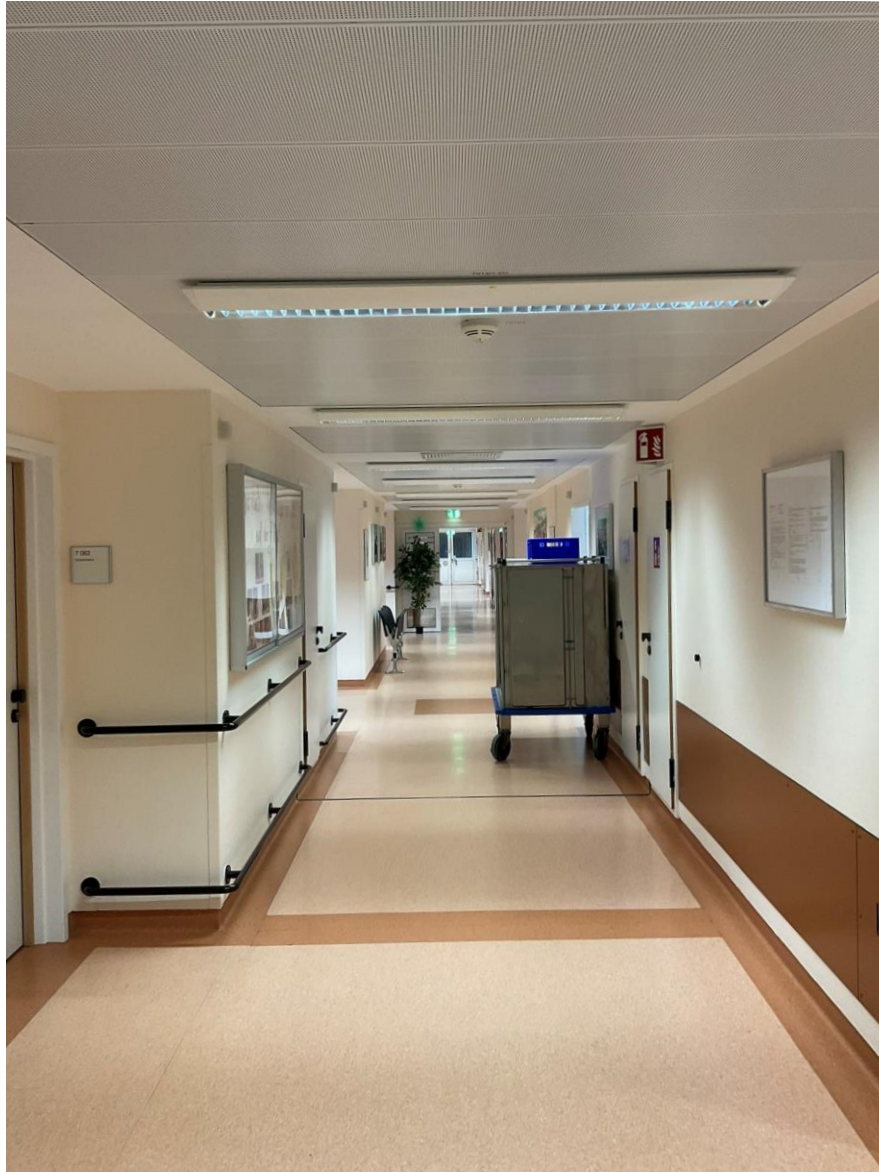
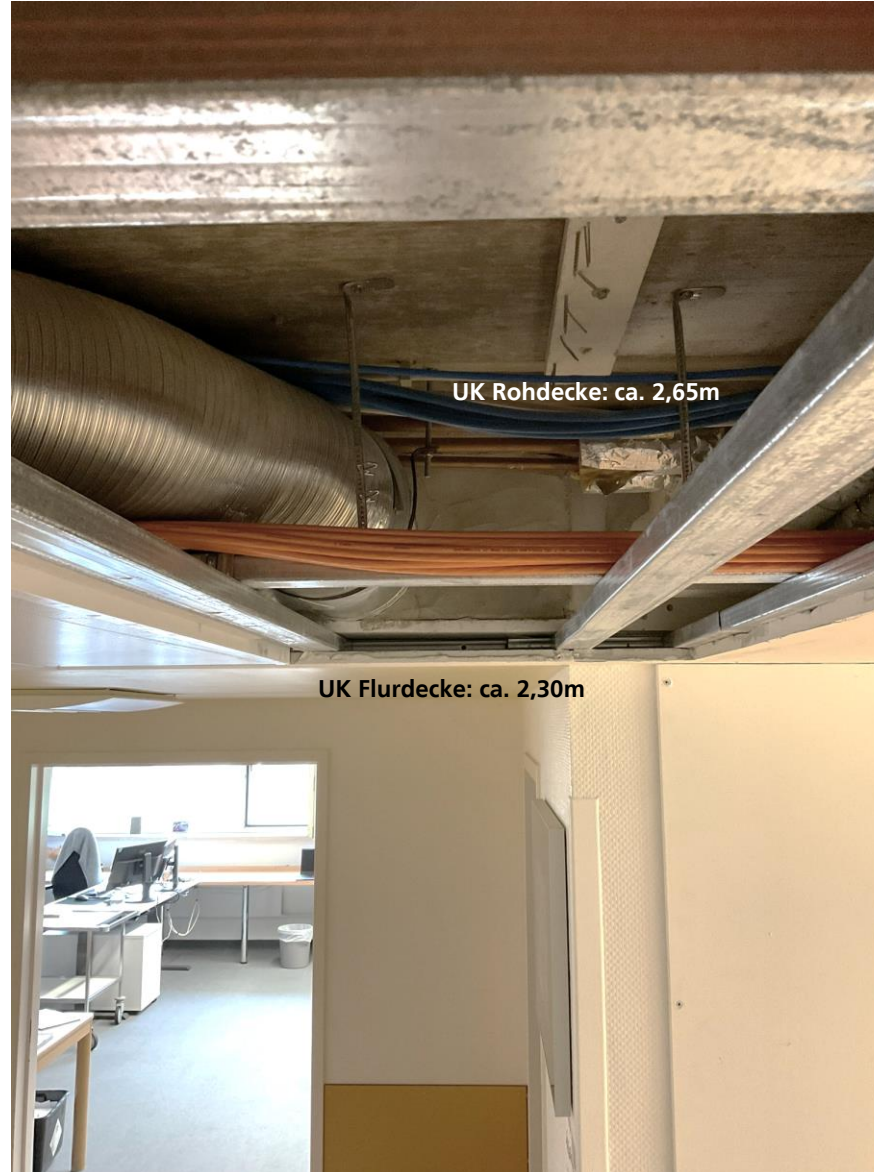
Das **Achsraster 7,20 x 720** ist für heute gültige Klinik-Anforderungen sehr beengt: Betten sind mittlerweile über 2,20m lang und müssen daher bei Bettenzimmerbreiten von 3,45 i.L. quergestellt werden, um aneinander vorbei geschoben zu werden

**Geschosshöhen** sind insbesondere für technische Nachinstallationen in Pflegegeschossen 1.-7.OG mit 2,72m lichte Höhe bis UKRD viel zu gering. !  
Flurhöhen heute schon kritisch niedrig, ohne F30 !  
 Dies ist heute schon erkennbar (s. Foto #).

Die Bebauung ist als Stahlbeton-Skelettbauweise mit vorgehängter Betonfertigteil-Fassade errichtet, die Raumtrennwände sind überwiegend in Massivbauweise (u.a. Mauerwerk) errichtet. Trockenbauwände sind nur vereinzelt und nur in den wenigen erneuerten Bereichen zu finden. Dies erschwert Umbaumaßnahmen deutlich, bzw. erhöht Belastungen für Umliegende Bereiche.

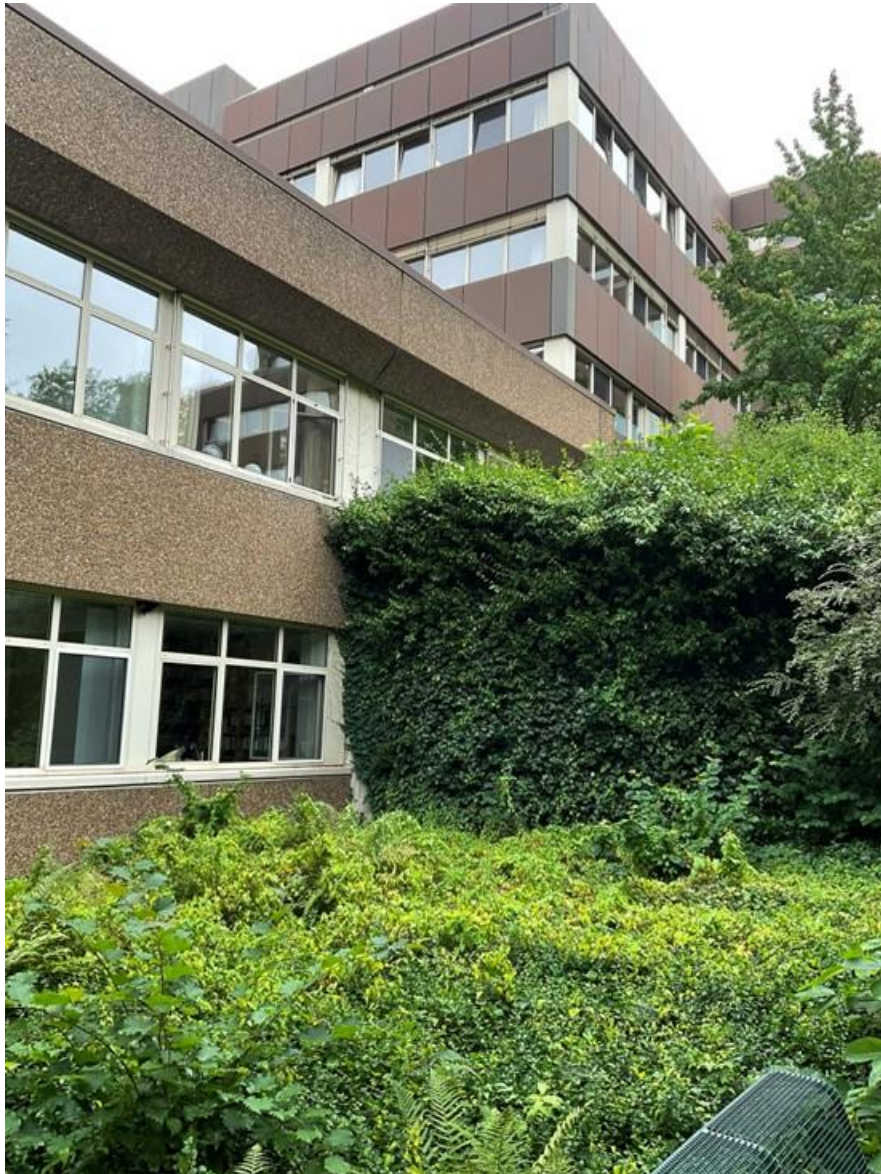
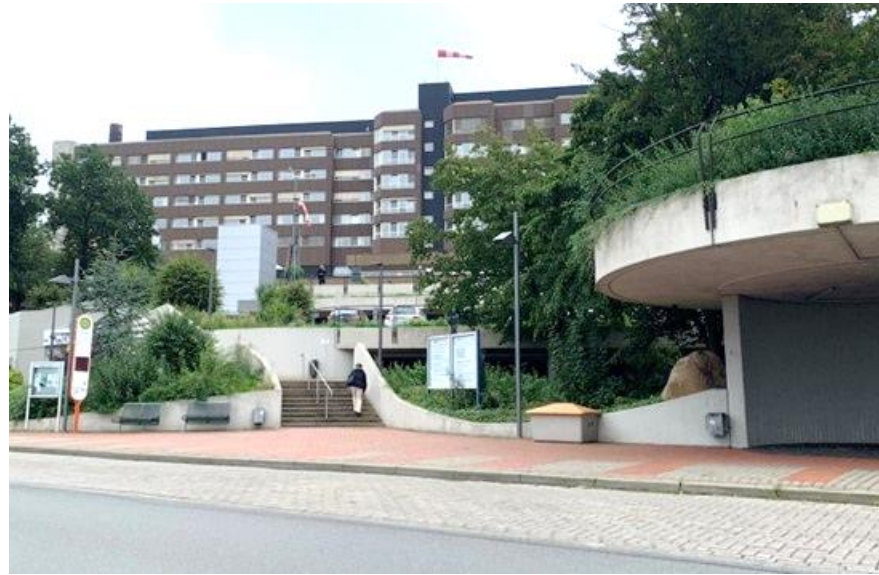
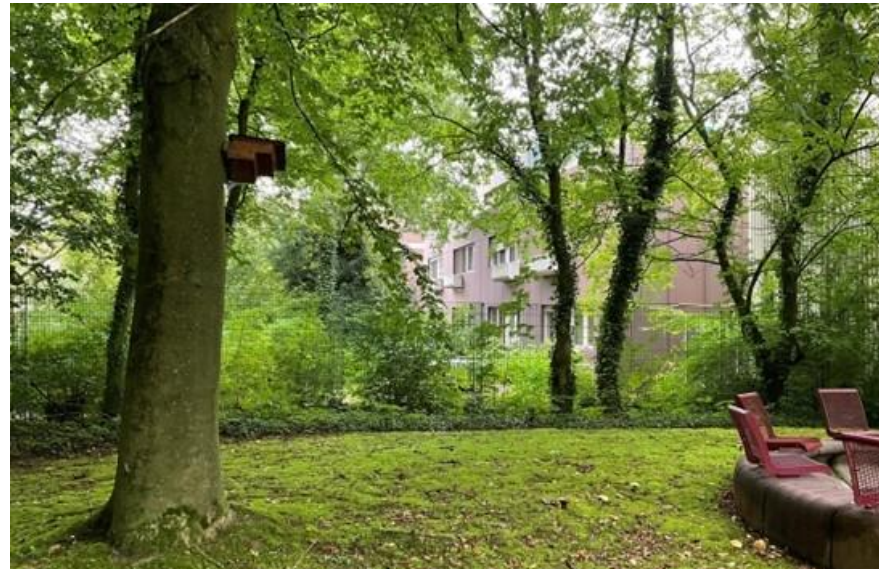
Die Bebauung ist in attraktiver Ortsrandlage unmittelbar am Waldrand des Wiehengebirges sehr attraktiv eingebettet. Insbesondere das rückwärtige Gelände, welches das ZSG umgibt, ist für ein Klinik-Umfeld einzigartig!

**Die landschaftlich attraktive Topografie stellt für die Barrierefreiheit eine Herausforderung dar. Der Grünraum ist einzigartig attraktiv !**

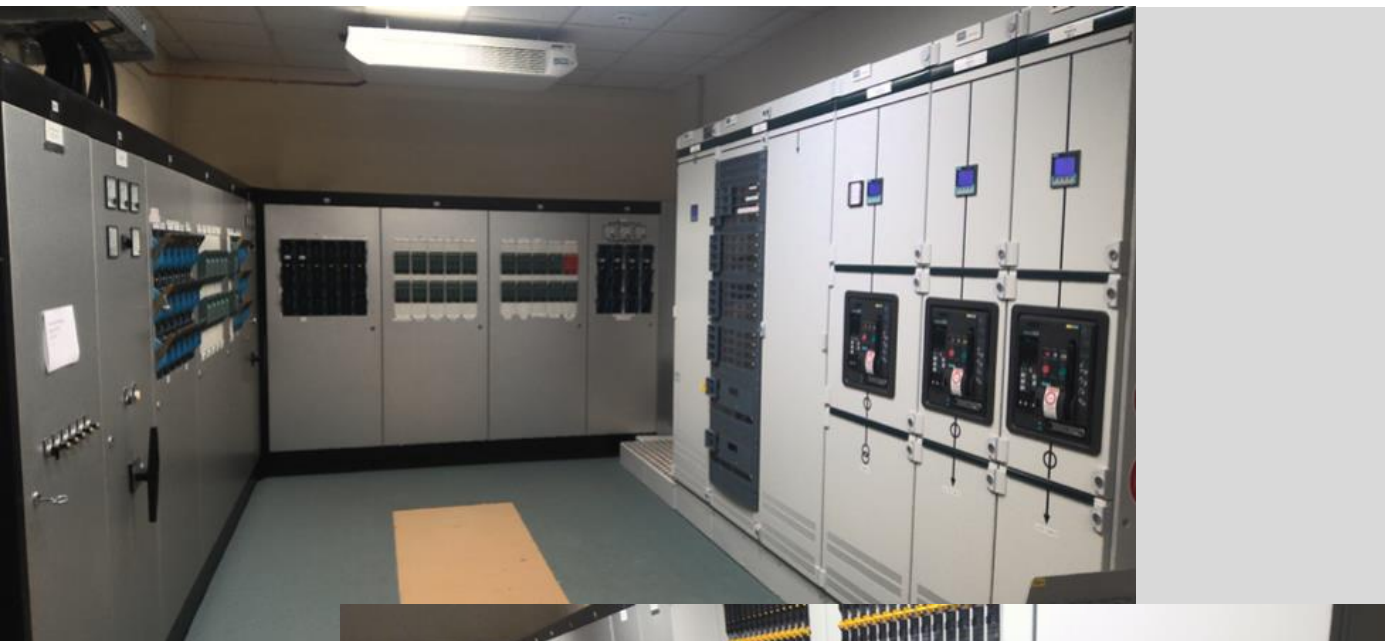
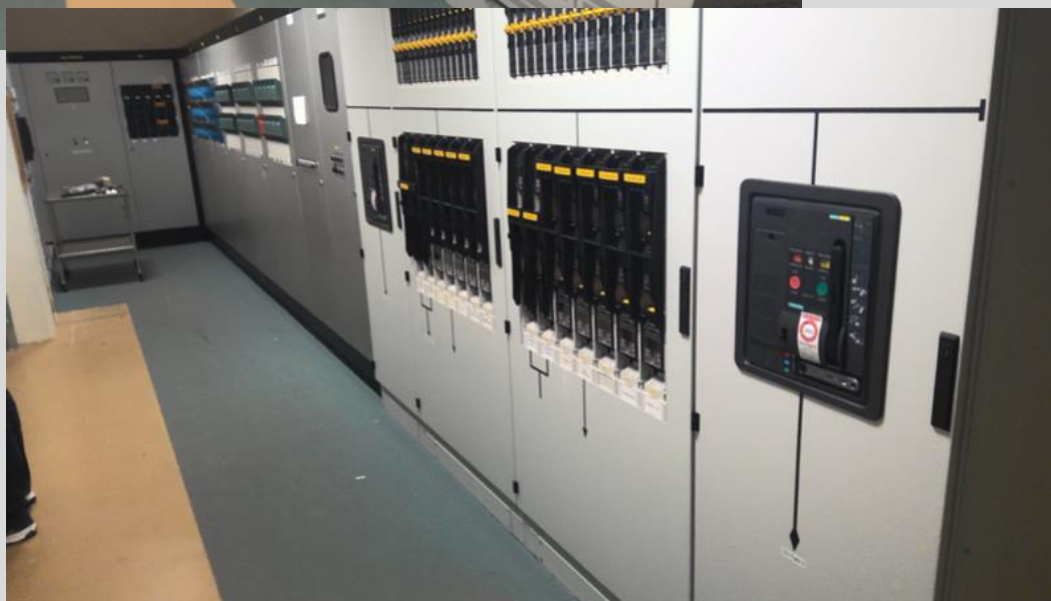
### Niederspannungsschaltanlagen

Die Anlage im ZSG ist in AV und SV zu trennen und zu erneuern. Bei einer Sanierung im somatischen Haus wird empfohlen auch hier die Anlage gesamtheitlich zu erneuern.

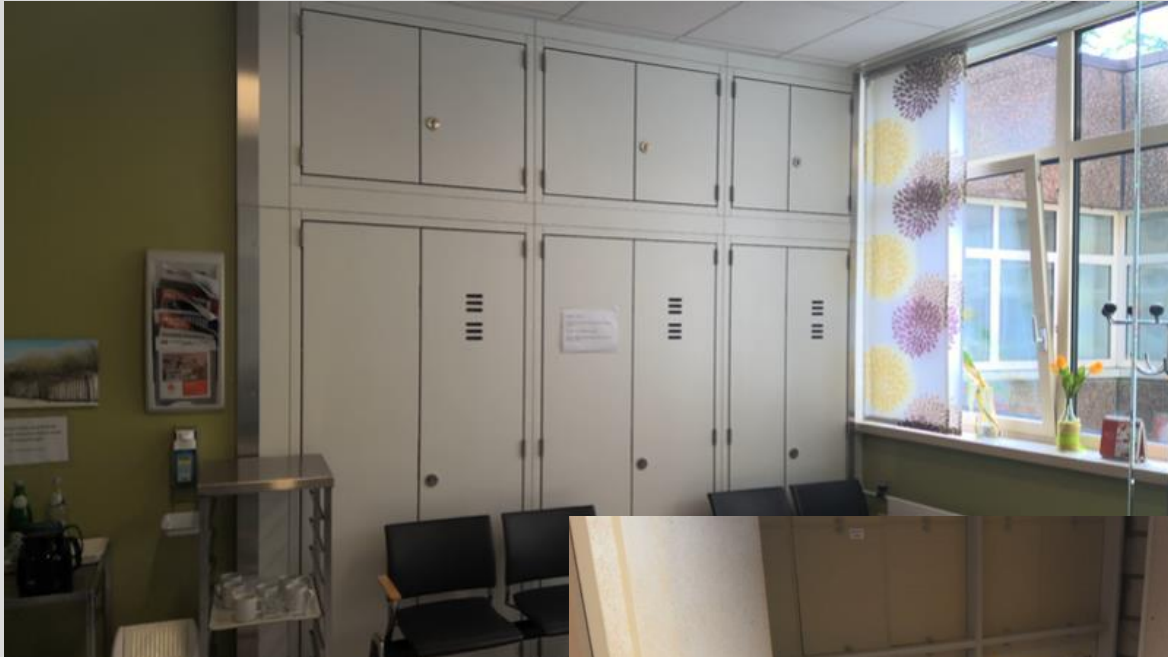
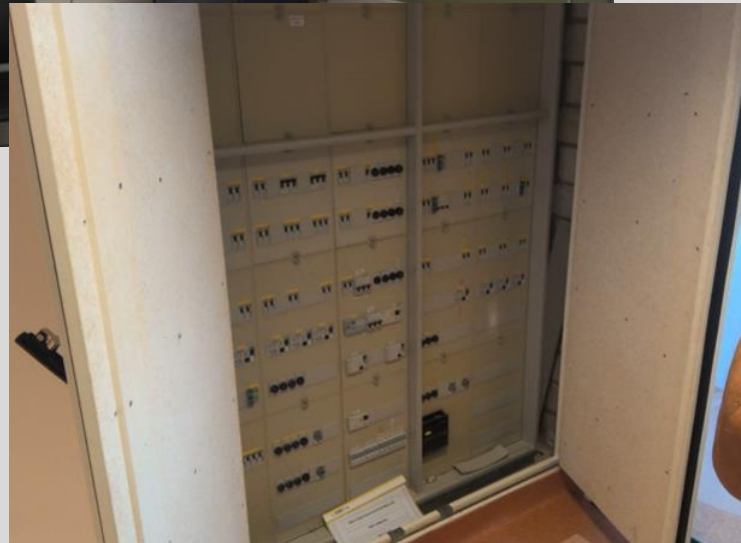
### Niederspannungsinstallationsanlagen

Bei Sanierungen wird eine Kernsanierung der Technik empfohlen.

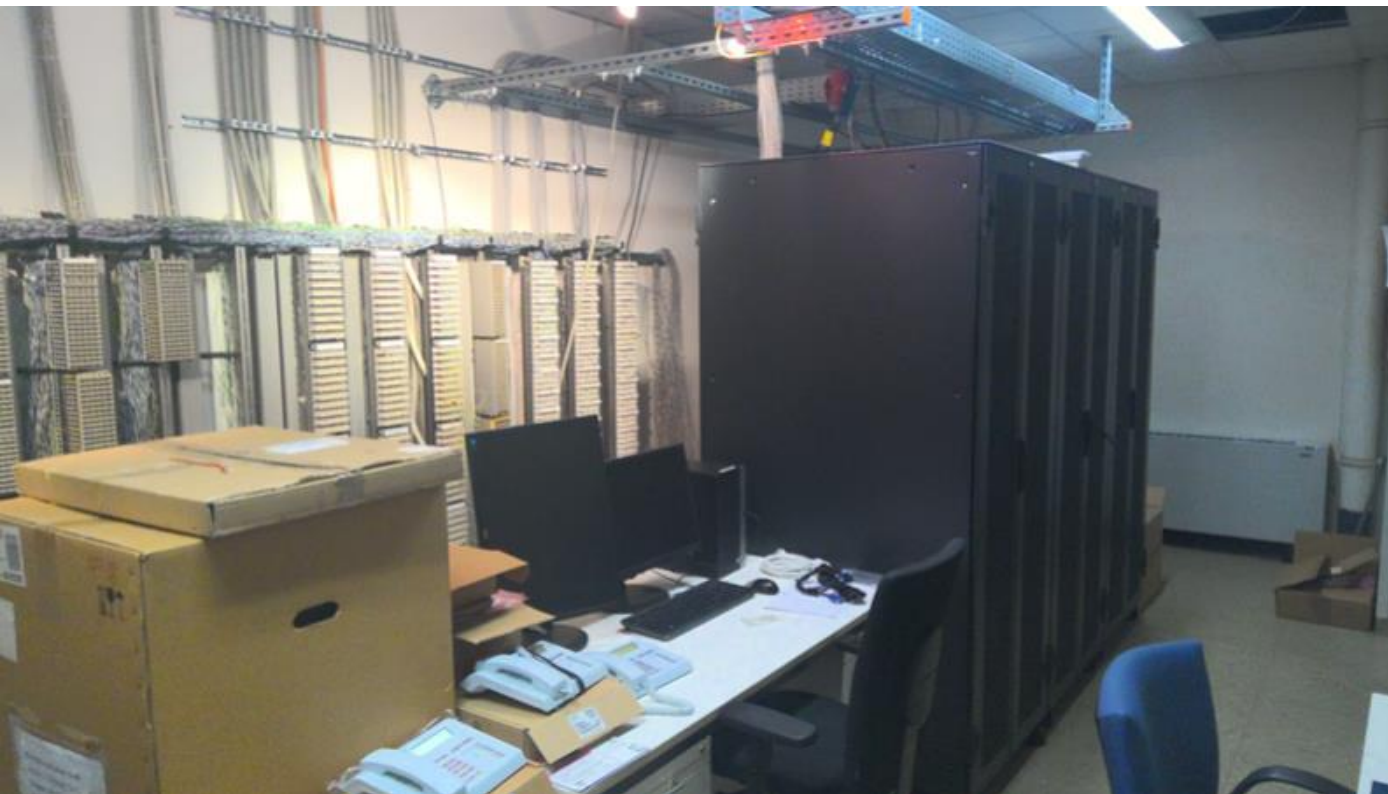
Fazit:

Die Installationen aus den 1980zigern entsprechen nicht dem Stand der Technik. Bei einer Sanierung von Ebenen wird eine Kernsanierung der Technik empfohlen.

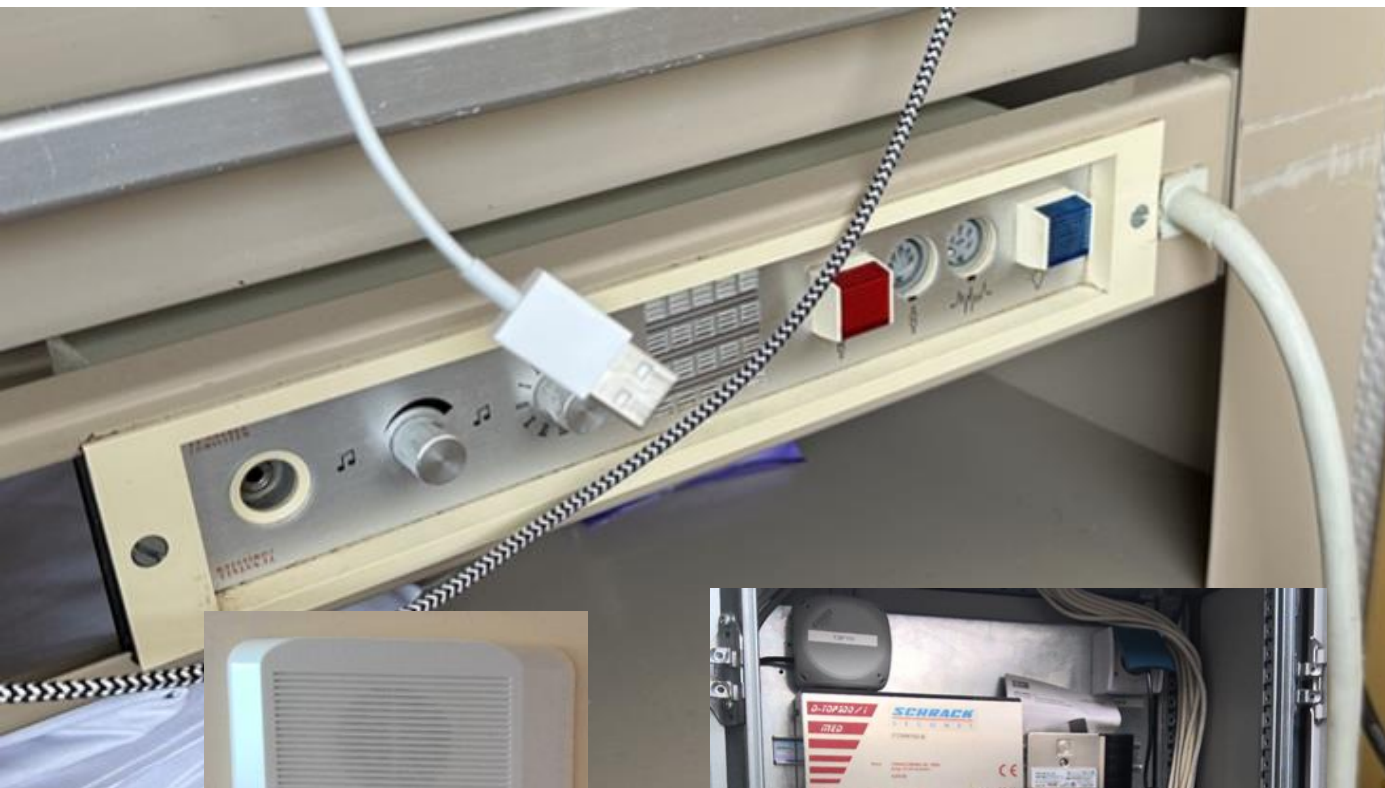
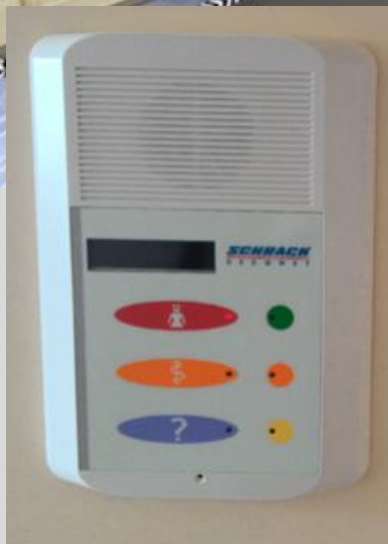
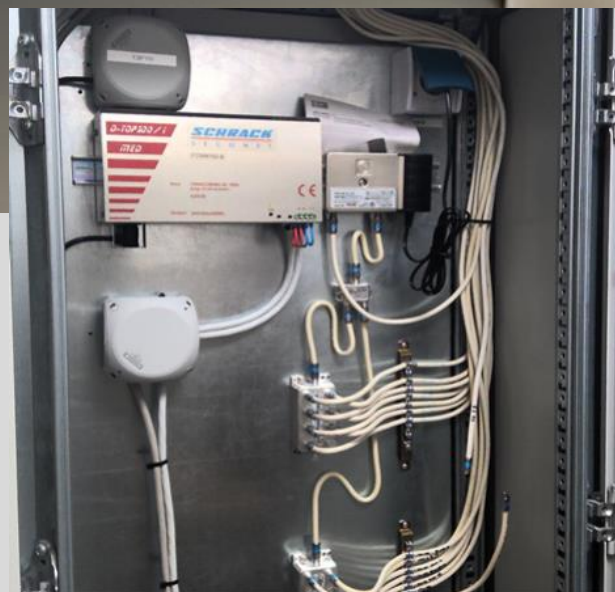
Fazit:

Die Anlage ist abgängig.

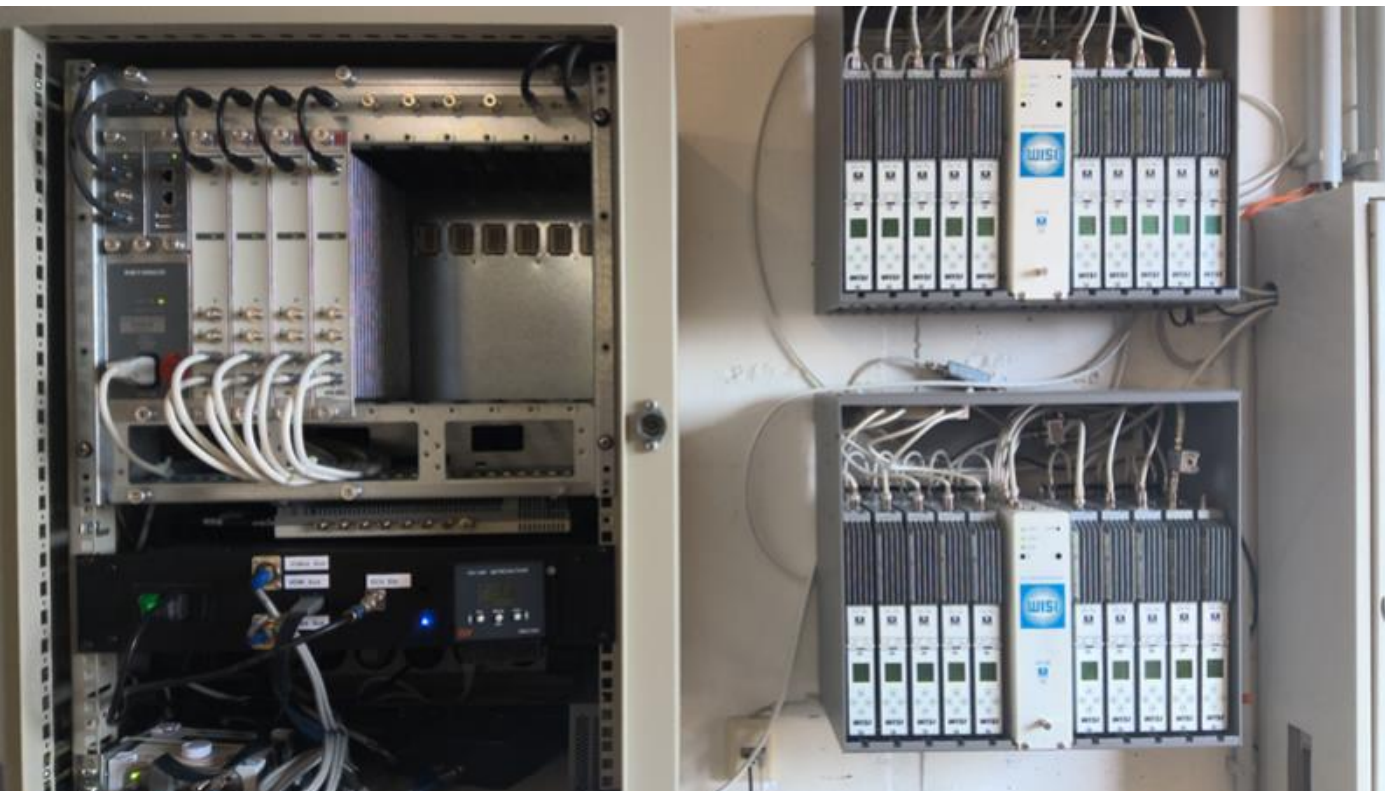
Fazit:

Es ist zu vermuten das dies zukünftig eine Auflage der Baubehörde wird.

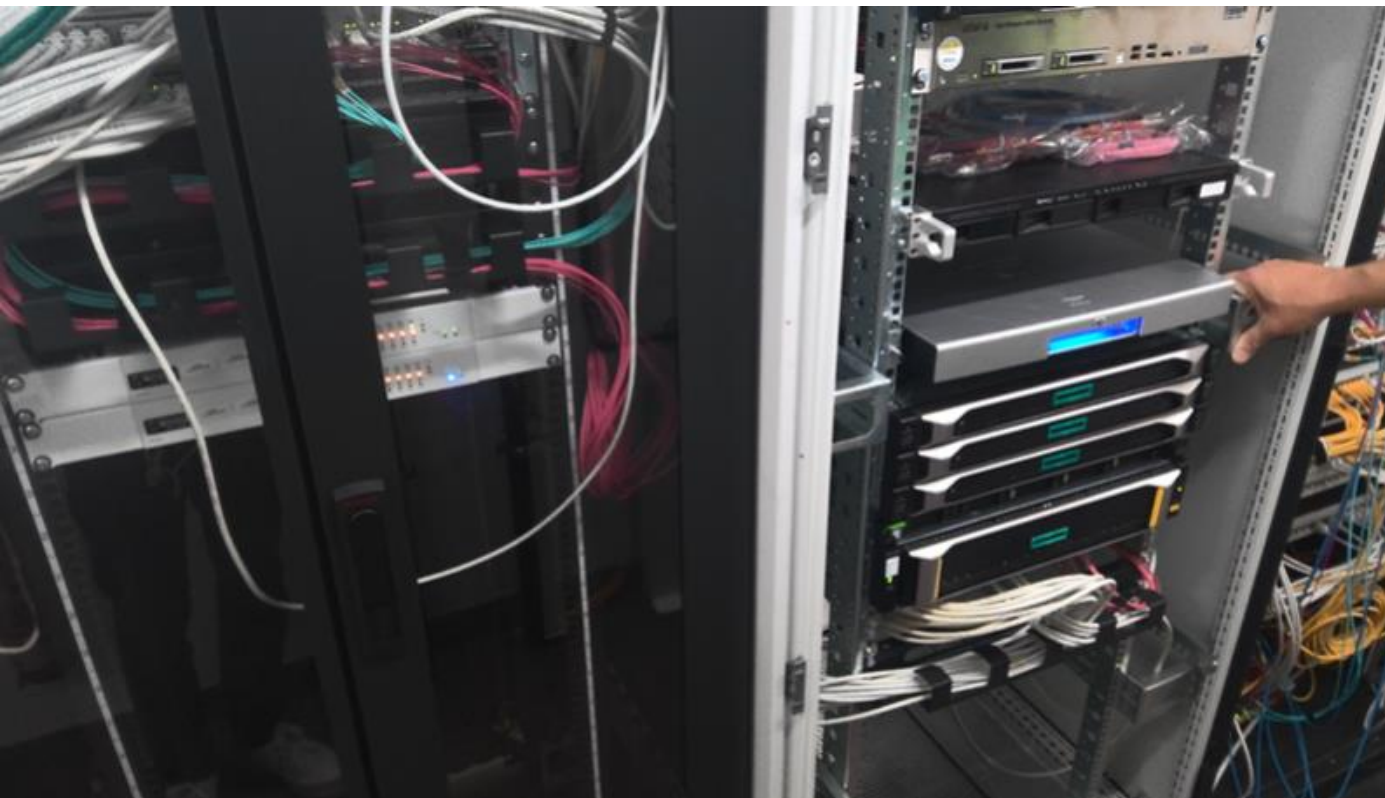
#### Fazit:

Ohne Schemata des Datenübertragungsnetzes der Liegenschaft, erweckt der Zustand der betrachteten EDV-Räume, den Eindruck, dass eine Neustrukturierung im Falle einer Sanierung zu empfehlen ist. Bei einem wachsenden Bedarf an Datenports, empfiehlt sich die Versorgung einer Station, maximal zwei aneinandergrenzenden Stationen, aus einen EDV-Raum zu realisieren. Etagenübergreifende Versorgungen mit mehr als zwei Stationen haben Leitungslängen zur Folge, die nicht gemäß dem heutigen Stand der Technik sind – Stichwort PoE – Versorgung.

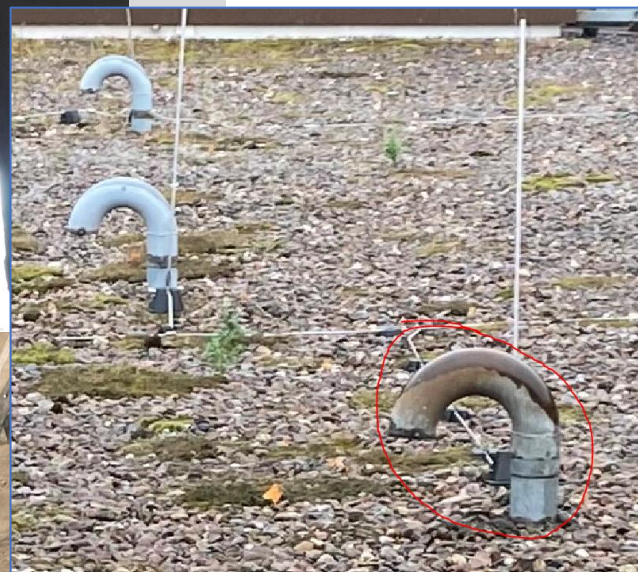
Die Schmutzwasserleitungen bestehen im Bestand zum Teil aus Gusseisernem Rohr, zum anderen Teil aus Kunststoffrohr. Dachentlüftungen sind mit einem Bogen über Dach geführt. Dies kann zu einer Unterversorgung bei der Belüftung der Schmutzwasseranlage führen und somit die vorhandene Korrosion an Sammelleitungen begünstigen (Abführung Kanalgaße nicht ausreichend gegeben).

Das Abwassernetz ist aufgrund der vielen Auffälligkeiten als stark sanierungsbedürftig (Kernsanierung) einzustufen.

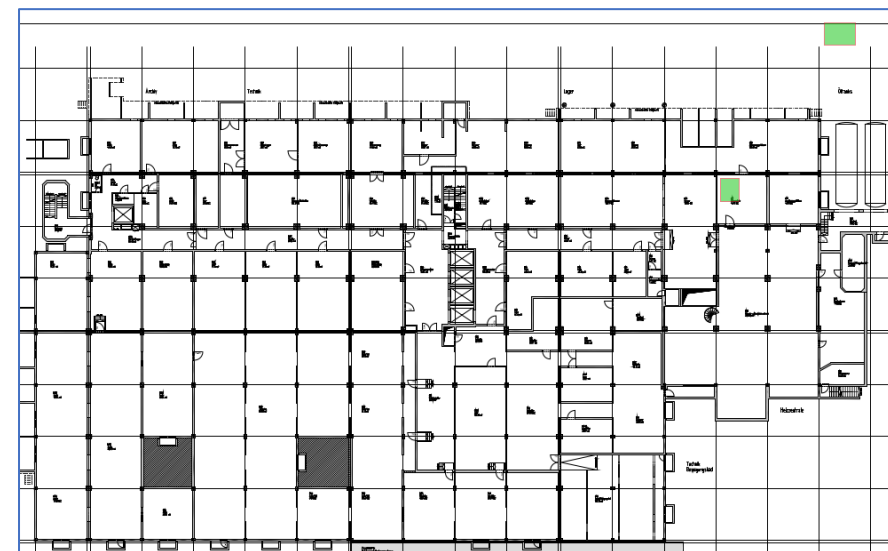
Das Verteilnetz im Klinikum ist marode und zeichnet sich durch eine immer größere Anzahl an Undichtigkeiten aus. Ein Korrosionsschutz der Leitungen ist nicht gegeben. Ein weiterer Anstieg der Anzahl an Undichtigkeiten ist zu erwarten.

Ein sicherer Betrieb unter Einhaltung von Brandschutz ist – mit Ausnahme von sanierten Bereichen - nicht gegeben.

Die Anlagen werden mit konstanten Systemtemperaturen betrieben. Eine energetische Optimierung ist möglich.

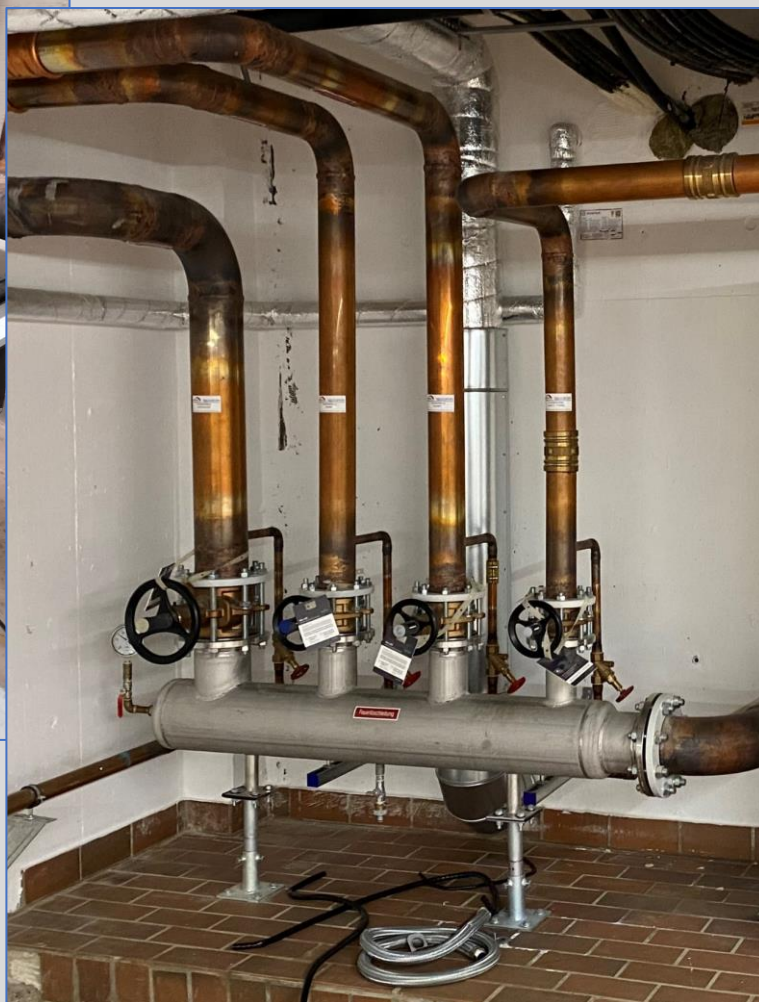
Die technischen Anlagen der Feuerlöschtechnik sind bezogen auf die zentrale Betriebstechnik sowie auf die Verteilung hin gemeinsam mit dem Trinkwasserhausanschluss (siehe KG 410) im Jahre 2020 saniert worden.

In der Verteilebene innerhalb der Häuser (Somatik + ZSG) befinden sich noch vereinzelt Trinkwasserverbraucher endständig an dem Verteilsystem der Löschwassertechnik (Wandhydrantenleitungen). Diese sind vom Nicht-Trinkwasser (Löschwasser) zu trennen und neu an das Trinkwassernetz anzubinden.
